广东清远抽水蓄能电站  
水土保持监测总结报告

建设单位：清远蓄能发电有限公司

监测单位：珠江水利委员会珠江流域水土保持监测中心站

二〇一八年四月

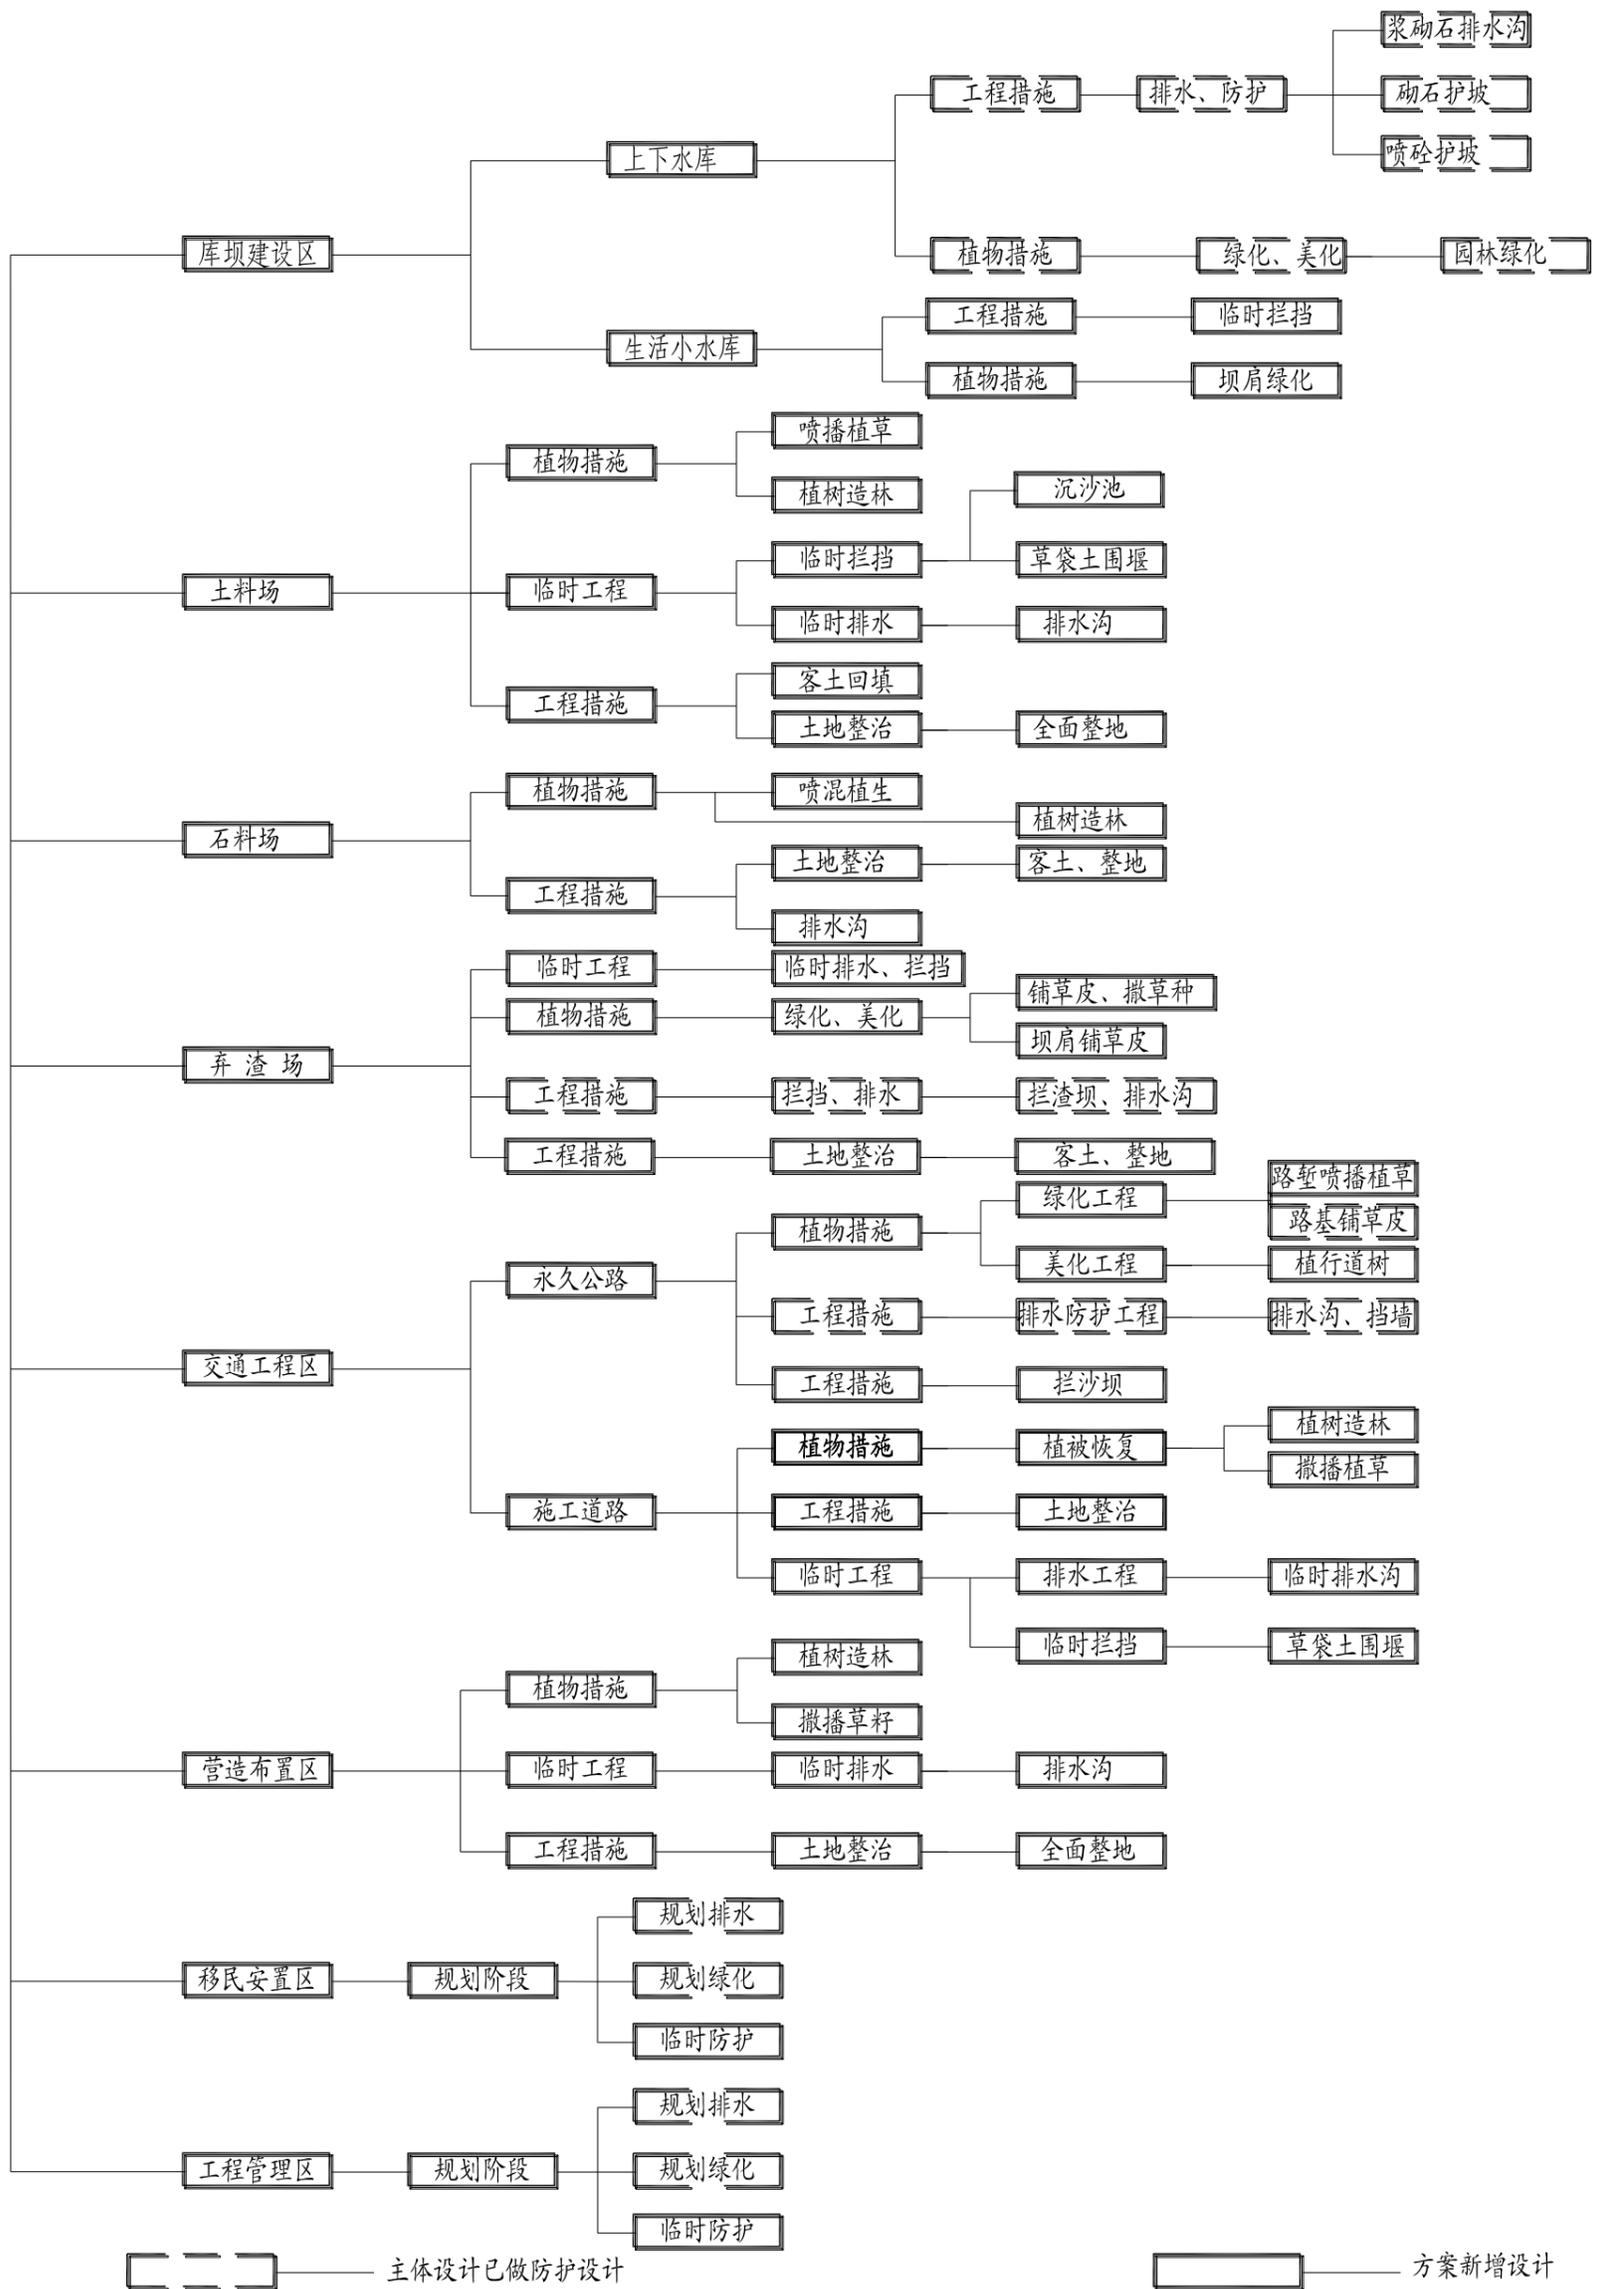
图 1-1 方案水土保持措施体系框图

本项目水土保持方案报告书中水土流失防治体系框图见图 1-1。

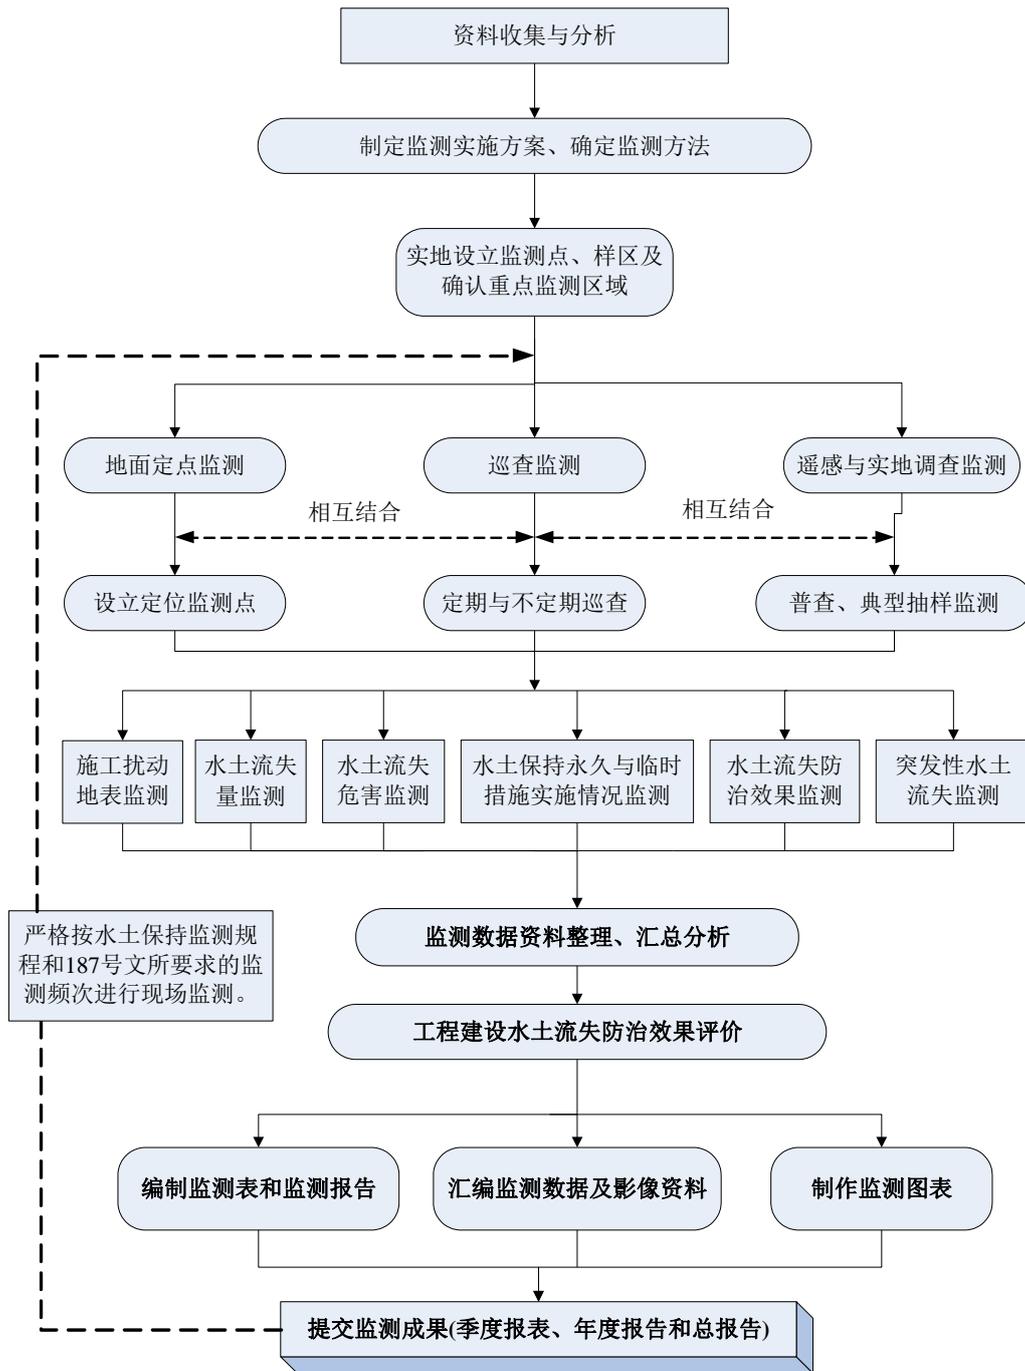
图 1-2 监测技术路线图

根据水利部行业标准《水土保持监测技术规程》(SL277-2002)、《生产建设项目水土保持监测规程(试行)》(办水保[2015]139号)，结合本项目工程的实际情况确定监测技术路线，力求使用经济适用和可操作性强的监测技术路线。通过前期调研分析，确定本项目水土保持监测技术路线图见图1-2。

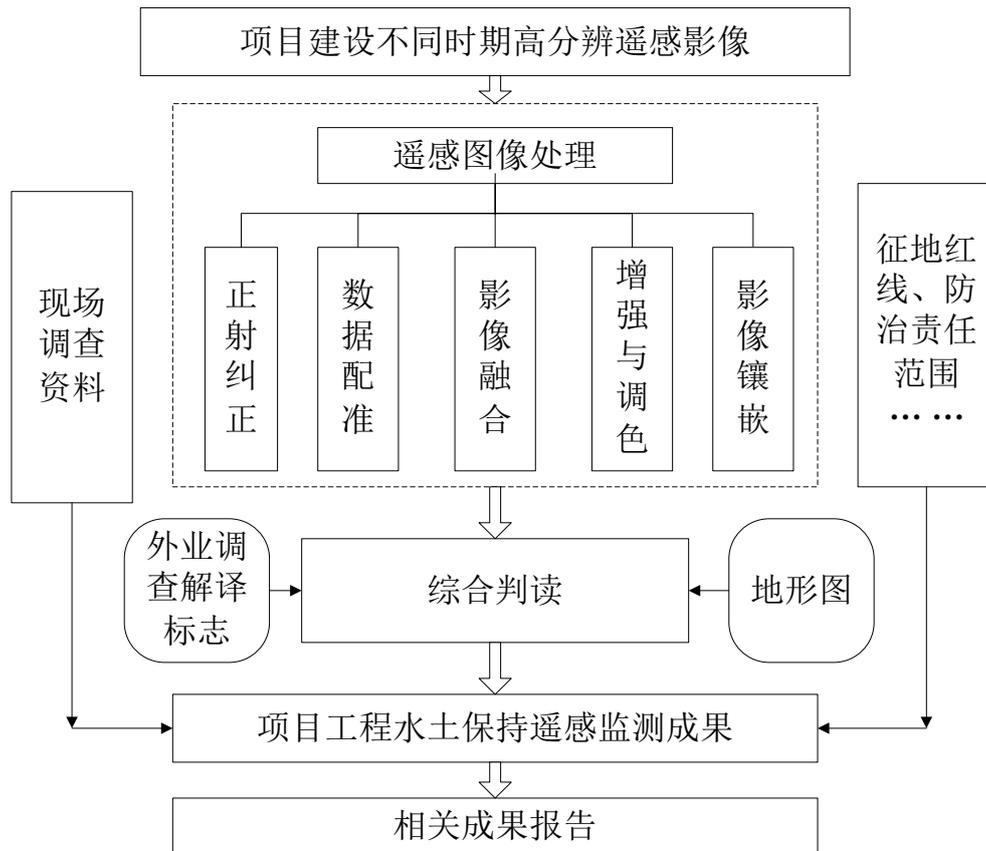
图 1-3 水土保持遥感监测技术路线图

通过正射纠正、数据配准、影像融合、增强与调色、镶嵌等图像处理，对工程防治责任范围、征地红线、现场调查资料等相关工程资料空间化表达处理，结合地形图、专家知识、外业调查解译标志对影像综合判读，在此基础上，利用项目区范围内不同时期的多源高分辨

率遥感影像对工程进行监测、分析。具体技术路线见图 1-4。

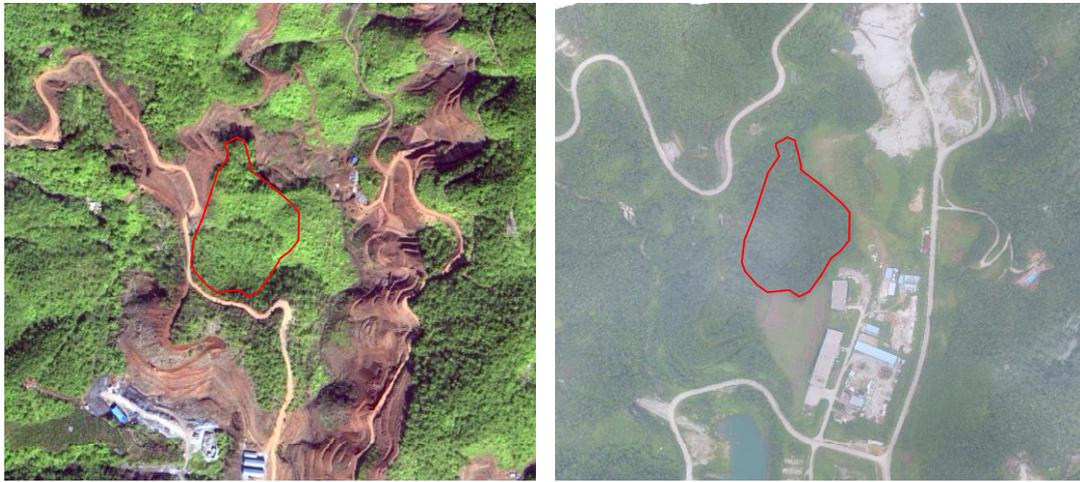
图 3-1 纳入监测防治责任范围监测的原状山体影像

本项目实际发生的水土流失防治责任范围面积较水保方案批复确定的防治责任范围面积增加 12.38hm<sup>2</sup>，原因主要是项目区内部分山体虽为原状地貌，但考虑到四周均发生开挖扰动，确定监测的防治责任范围时将该区域一并纳入考虑，另外，在实际施工过程中，交通工程区部分边坡实际扰动范围超出了原方案设计的防治责任范围。

2009年11月高分影像

2016年8月无人机影像

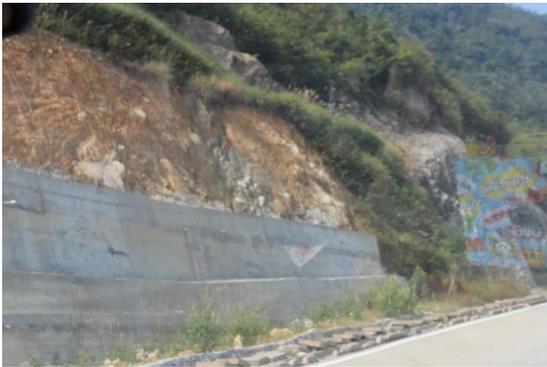
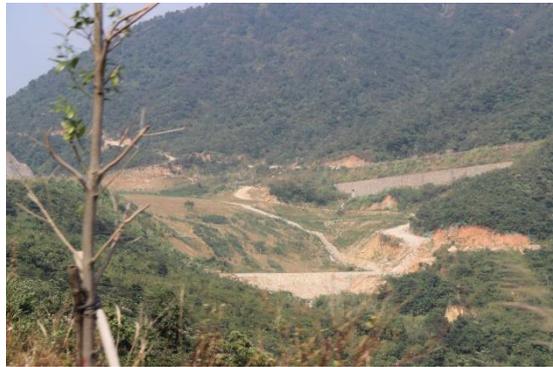
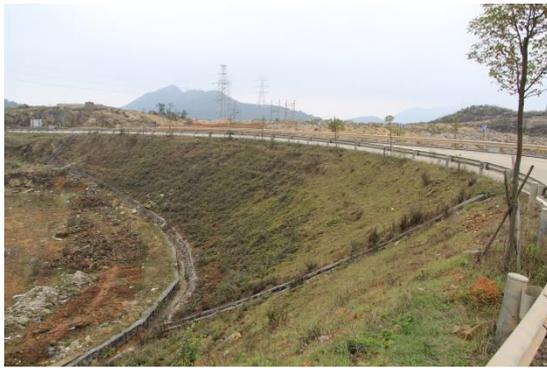
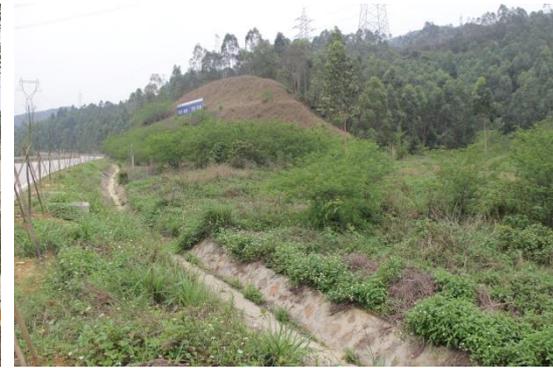
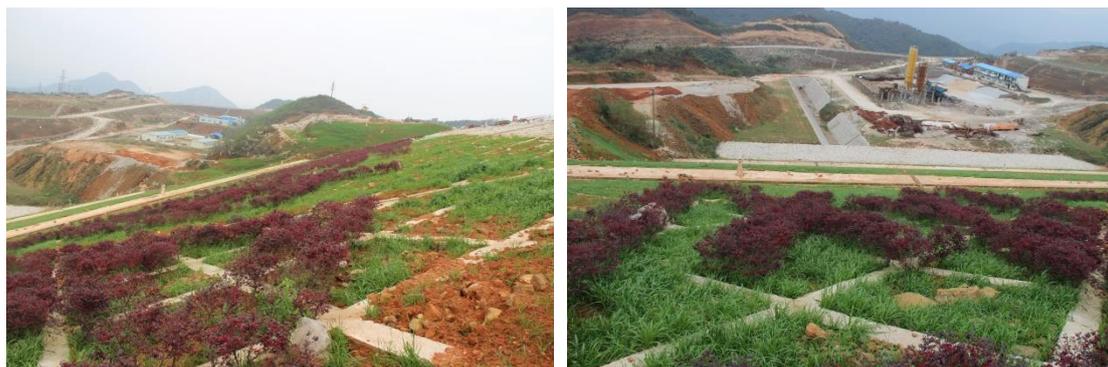
图 4-1 水土保持工程措施

挡墙

截排水沟

框架梁护坡

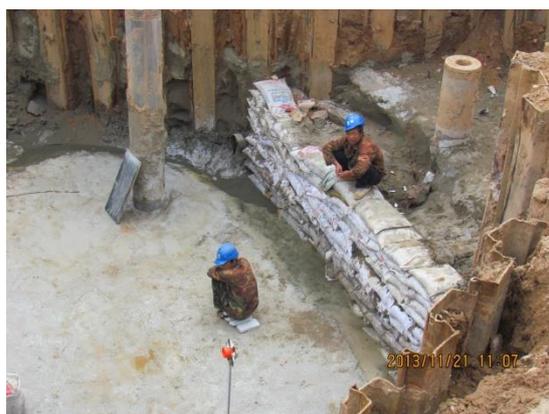
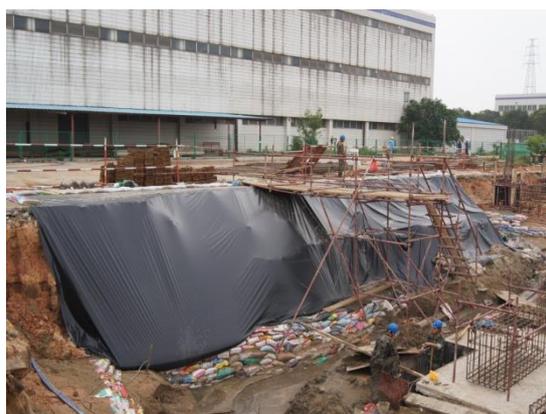
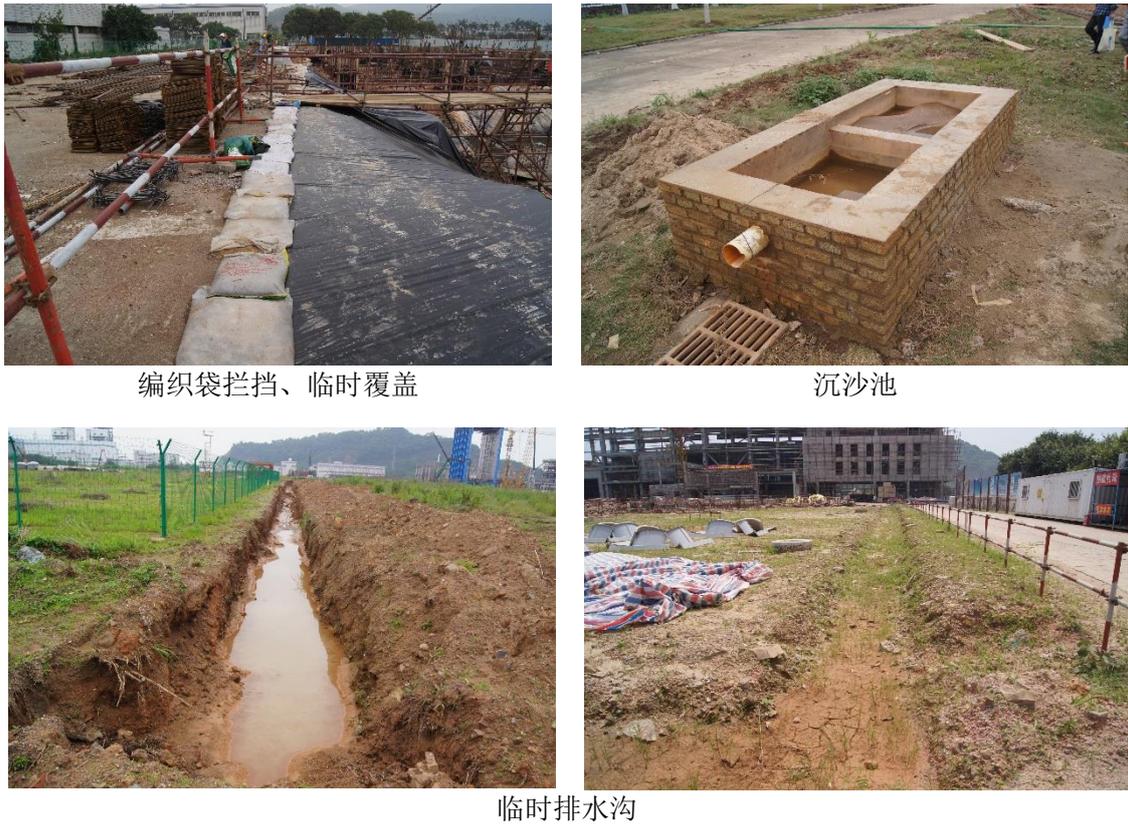
图 4-3 水土保持临时措施

编织袋拦挡

编织袋拦挡、临时覆盖

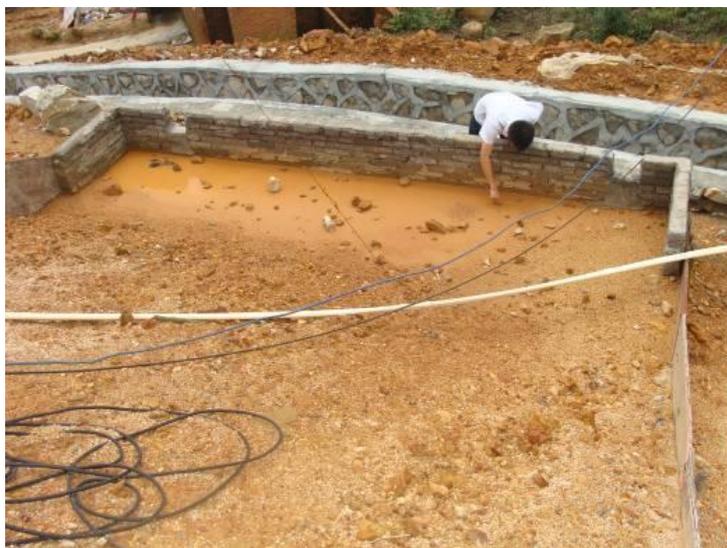
附表 1 1#径流小区监测点记录表

时间		2010年4月6日			
地点	位置	下库道路挖方边坡			
	坐标	E112°56'19"		N23°45'41"	
地形地貌	地貌类型	山地			
	径流小区	坡长 (m)	5	坡宽 (m)	5
		坡度 (°)	33	沉沙池宽 (m)	1
地面组成物质		红壤土			
植被	类型	无			
	覆盖度 (%)	/			
	生长状况	/			
水土保持措施		沉沙池			
水土流失类型		水力侵蚀 面蚀			
土壤侵蚀强度		中度			
简要说明		坡面裸露, 无植被措施, 水土流失较严重			
填表人	李万能	核查人	向家平

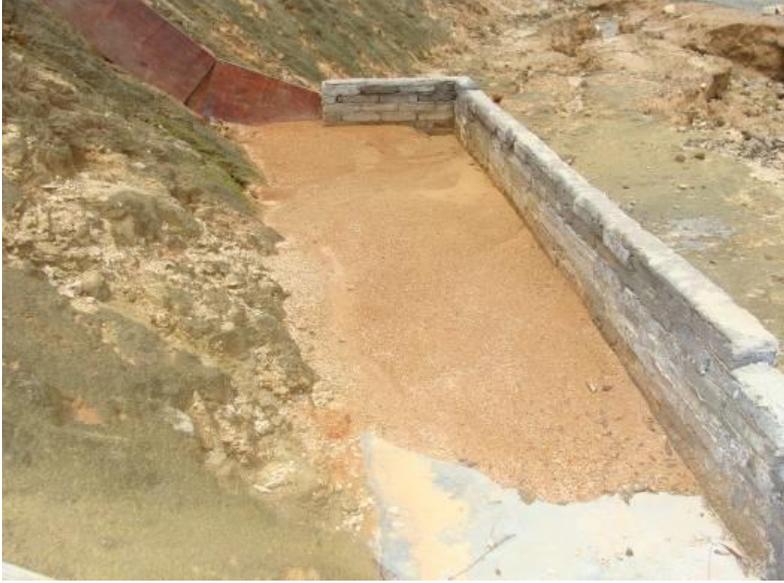
附表 2 2#径流小区监测点记录表

时间		2010年6月10日			
地点	位置	施工便道挖方边坡			
	坐标	E112°55'43"		N23°55'27"	
地形地貌	地貌类型	山地			
	径流小区	坡长 (m)	8	坡宽 (m)	5
		坡度 (°)	36	沉沙池宽 (m)	1
地面组成物质		土石混合			
植被	类型	无			
	覆盖度 (%)	/			
	生长状况	/			
水土保持措施		沉沙池			
水土流失类型		水力侵蚀 面蚀			
土壤侵蚀强度		中度			
简要说明		坡面裸露, 表土较薄, 如遇降雨冲刷, 坡面较难进行植被恢复			
填表人		李万能	核查人		向家平

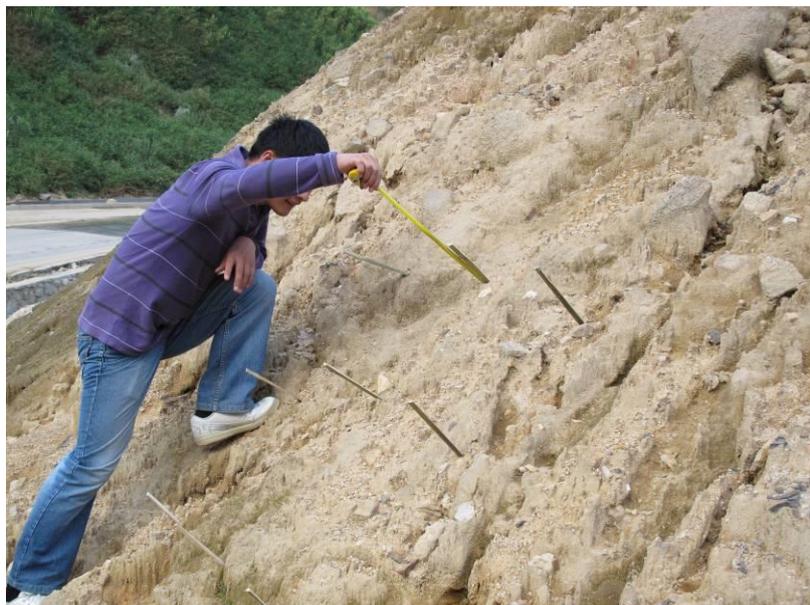
附表 3 3#简易土壤流失观测场观测记录表

观测场地理坐标	N23°45'21" E112°55'03"		
观测时间	2011.8.15	2011.10.28	小计
测钎顶端到地面长度 (mm)			
测钎 1	24.2	22.6	L1: 1.6
测钎 2	24.1	23.3	L2: 0.8
测钎 3	23.8	22.6	L3: 1.2
测钎 4	24.0	23.8	L4: 0.2
测钎 5	19.2	18.5	L5: 0.7
测钎 6	25.2	25.0	L6: 0.2
测钎 7	25.0	23.5	L7: 1.5
测钎 8	28.0	26.5	L8: 1.5
测钎 9	27.0	25.3	L9: 1.7
土壤流失厚度 (mm)	1.04		
坡度 (°)	35	坡长 (m)	6
地面组成物质	红壤土、碎石		
简要说明	各竹钎间距为 50cm, 小区面积为 1m <sup>3</sup>		
填表人	李岚斌	核查人	向家平

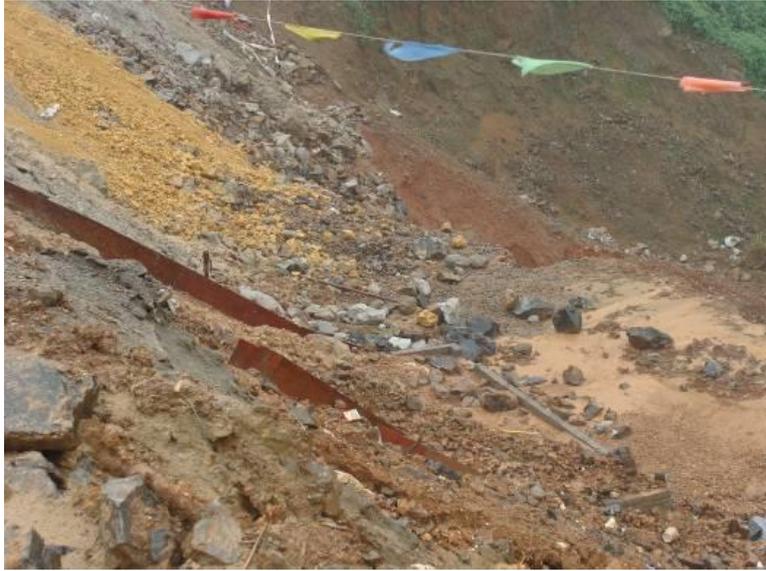
附表 4 4#沉沙池监测点记录表

时间		2010年8月5日			
地点	位置	5#渣场附近边坡			
	坐标	E112°55'04"		N23°44'57"	
地形地貌	地貌类型	山地			
	径流小区	坡长 (m)	9	坡宽 (m)	5
		坡度 (°)	33	沉沙池宽 (m)	1
地面组成物质		土石混合			
植被	类型	无			
	覆盖度 (%)	/			
	生长状况	/			
水土保持措施		沉沙池			
水土流失类型		水力侵蚀 面蚀			
土壤侵蚀强度		中度			
简要说明		由于近期降雨量较大, 该沉沙池已淤满, 遭到破坏			
填表人		李万能	核查人	向家平

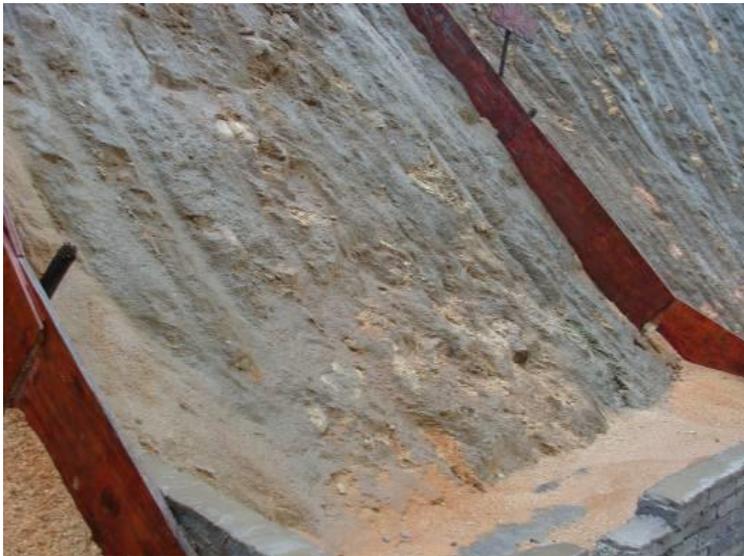
附表 5 5#沉沙池监测点记录表

时间		2011年5月4日			
地点	位置	交通洞出口附近边坡			
	坐标	E112°55'19"		N23°45'16"	
地形地貌	地貌类型	山地			
	径流小区	坡长 (m)	9	坡宽 (m)	5
		坡度 (°)	51	沉沙池宽 (m)	1
地面组成物质		土石混合			
植被	类型	无			
	覆盖度 (%)	/			
	生长状况	/			
水土保持措施		沉沙池、喷砼护坡			
水土流失类型		水力侵蚀 面蚀			
土壤侵蚀强度		轻度			
简要说明		该边坡已采用喷砼护坡进行防护，水土流失轻微			
填表人		李万能	核查人	向家平

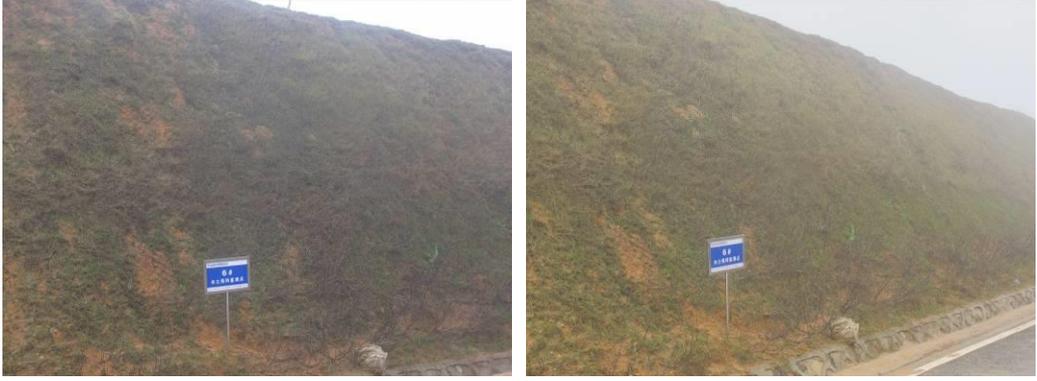
附表 6 6#植被监测点记录表

时间		2012年3月6日9时40分			
地点	位置	上库道路挖方边坡			
	坐标	N23°44'59.27"		E112°50'34.08"	
地形地貌	地貌类型	山地			
	小地形	坡度 (°)	45	坡长 (m)	7
地面组成物质		红壤土			
植被	类型	狗牙根			
	覆盖度 (%)	90			
	生长状况	良好			
水土保持措施		植草护坡、排水沟			
水土流失类型		水力侵蚀 面蚀			
土壤侵蚀强度		轻度			
简要说明		上库道路副坝四附近, 部分坡面裸露			
核查人		向家平

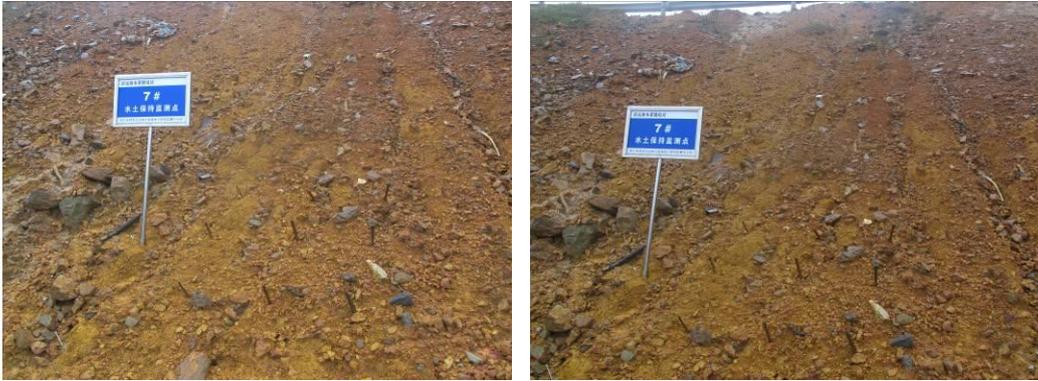
附表 7 7#简易土壤流失观测场观测记录表

观测场地理坐标	N23°44'59.50" E112°50'23.18"		
观测时间	2011.10.28	2012.03.06	小计
测钎顶端到地面长度 (mm)			
测钎 1	16.6	14	L1: 2.6
测钎 2	17.6	15.5	L2: 2.1
测钎 3	20.2	19.3	L3: 0.9
测钎 4	14.6	14.4	L4: 0.2
测钎 5	20.3	19.6	L5: 0.7
测钎 6	18	17.3	L6: 0.7
测钎 7	14.1	12.6	L7: 1.5
测钎 8	22.1	21.5	L8: 0.6
测钎 9	16.5	14	L9: 2.5
土壤流失量 (m <sup>3</sup> )	1.31		
坡度 (°)	37	坡长 (m)	6
地面组成物质	红壤土、碎石		
简要说明	各竹钎间距为 50cm, 小区面积为 1m <sup>3</sup>		
填表人	李岚斌	核查人	向家平

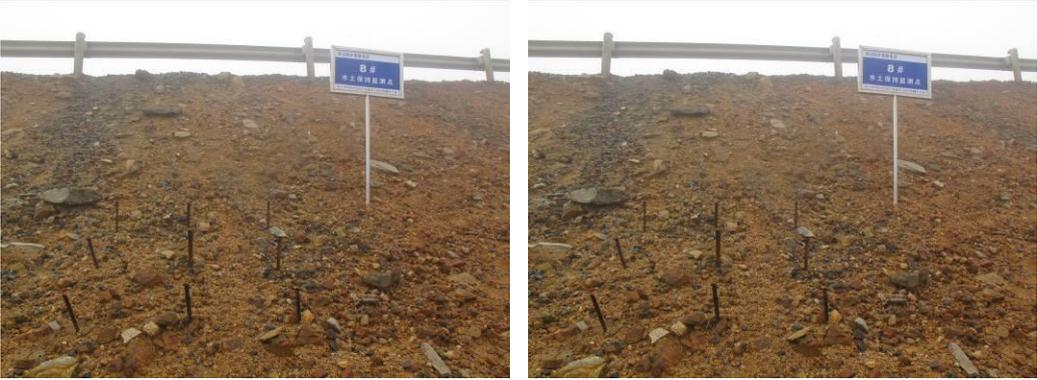
附表 8 8#简易土壤流失观测场观测记录表

观测场地理坐标		N23°44'54.52" E112°50'34.32"		
测钎顶端到地面长度 (mm)	观测时间	2011.10.28	2012.03.06	小计
	测钎 1	23.1	23	L1: 0.1
	测钎 2	20.5	20.4	L2: 0.1
	测钎 3	24.2	23.5	L3: 0.7
	测钎 4	23.0	22.9	L4: 0.1
	测钎 5	24.8	24.3	L5: 0.5
	测钎 6	23.6	23	L6: 0.6
	测钎 7	23	22.9	L7: 0.1
	测钎 8	21.6	21	L8: 0.6
	测钎 9	20.2	19	L9: 1.2
土壤流失量 (m <sup>3</sup> )		0.4		
坡度 (°)		37	坡长 (m)	6
地面组成物质		红壤土、碎石		
简要说明		各竹钎间距为 50cm, 小区面积为 1m <sup>3</sup>		
填表人		李岚斌	核查人	向家平

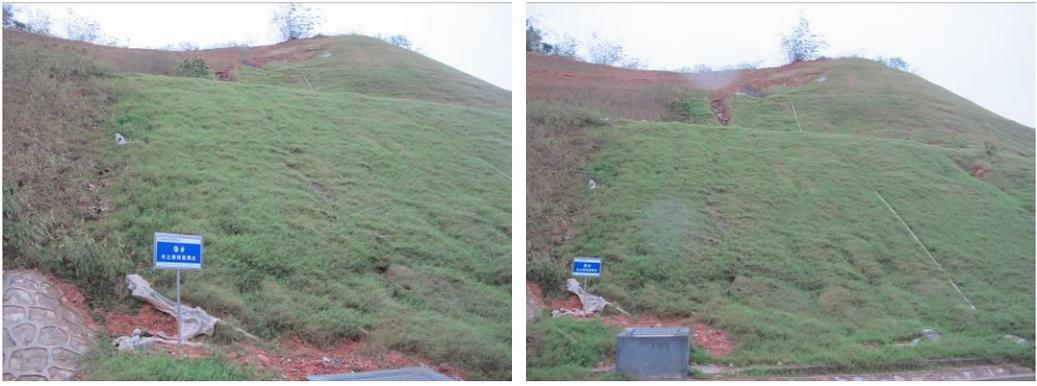
附表 9 9#植被监测点记录表

时间		2012年3月6日14时40分			
地点	位置	上下库连接道路挖方边坡			
	坐标	N23°44'18.40"		E112°50'00.24"	
地形地貌	地貌类型	山地			
	小地形	坡度(°)	40	坡长(m)	12
地面组成物质		红壤土			
植被	类型	狗牙根			
	覆盖度(%)	95			
	生长状况	良好			
水土保持措施		植草护坡、挡墙			
水土流失类型		水力侵蚀 面蚀			
土壤侵蚀强度		微度			
简要说明		监测点位于上下库连接道路, 植被长势较好, 水土流失轻微			
填表人		李岚斌	核查人	向家平

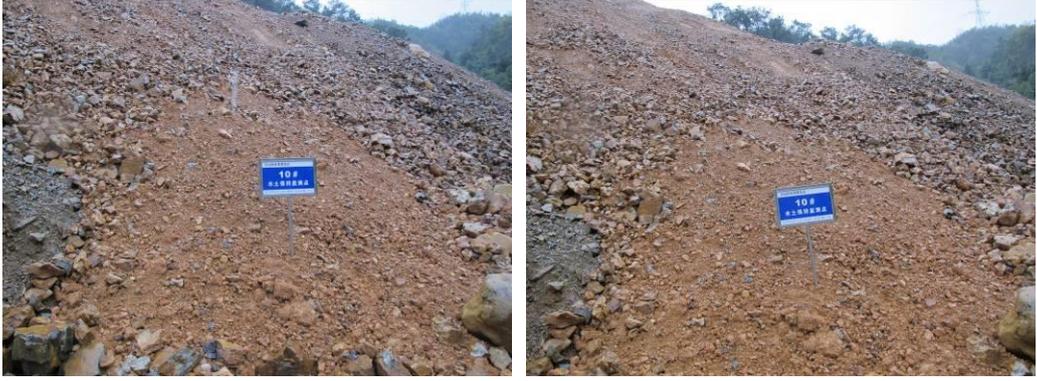
附表 10 10#拦渣工程监测点记录表

时间		2012年3月6日13时20分			
地点	位置	下库道路隧道出口附近2#渣场			
	坐标	N23°44'29.79"		E112°50'34.08"	
地形地貌	地貌类型	沟谷			
	小地形	坡度(°)	35	坡长(m)	8
地面组成物质		红壤土、碎石			
植被	类型	无			
	覆盖度(%)	-			
	生长状况	-			
拦渣工程类型		无			
工程尺寸		-			
水土保持措施		无			
水土流失类型		水力侵蚀 面蚀			
土壤侵蚀强度		中度			
简要说明		监测点位于渣场填方边坡，渣场下方为临时道路，坡脚无拦挡，存在水土流失灾害隐患。			
填表人	李岚斌	核查人	向家平

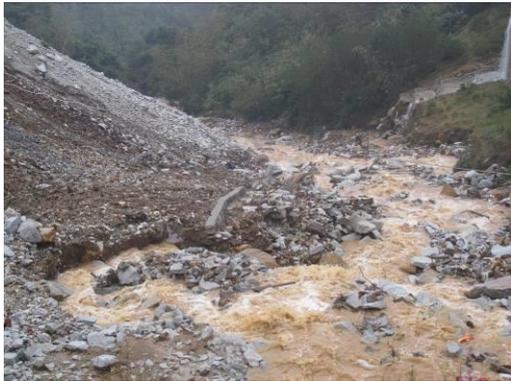
附表 11 水土保持监测巡查记录表 1

时间		2012年3月6日10时40分			
地点	位置	上下库连接道路填方边坡			
	坐标	-	-		
地形地貌	地貌类型	山谷			
	小地形	坡度 (°)	15	坡长 (m)	-
地面组成物质		红壤土、碎石			
植被	类型	无			
	覆盖度 (%)	-			
	生长状况	-			
水土保持措施		排水沟 (遭损坏)			
水土流失类型		水力侵蚀 沟蚀			
土壤侵蚀强度		中度			
简要说明		上下库连接道路填方边坡, 排水沟遭破坏, 边坡底部发生水土流失			
填表人		李岚斌	核查人		向家平

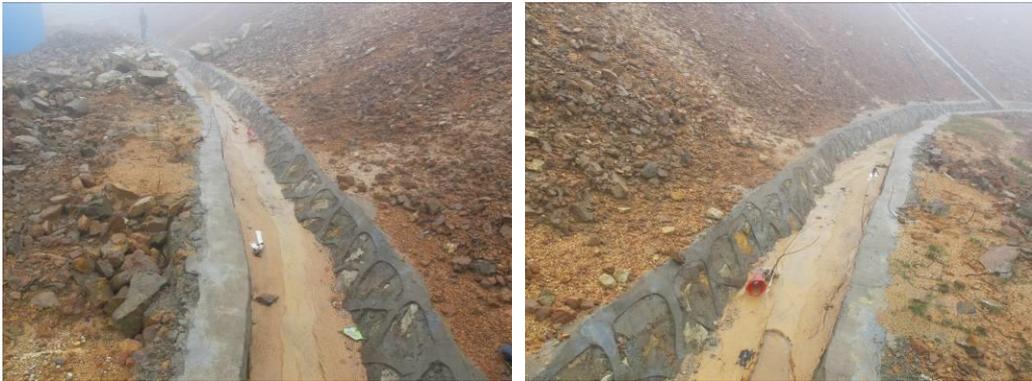
附表 12 水土保持监测巡查记录表 2

时间		2012 年 3 月 6 日 10 时 20 分	
地点	位置	上库道路填方边坡 8#监测点附近	
	坐标	N23°44'54.52"	E112°50'23.18"
地形地貌	地貌类型	填方边坡	
	小地形	无	
地面组成物质		红壤土、碎石	
植被	类型	无	
	覆盖度 (%)	-	
	生长状况	-	
水土保持措施		排水沟 (遭损坏)	
水土流失类型		水力侵蚀 沟蚀	
土壤侵蚀强度		中度	
简要说明		排水沟附近边坡裸露无防护, 降雨过后, 排水沟内水流含沙量较大, 出现淤积。	
填表人	李岚斌	核查人	向家平
