# 建设项目竣工环境保护验收调查报告

项目名称：广东清远抽水蓄能电站

编制单位：珠江水资源保护科学研究所

二〇一八年五月

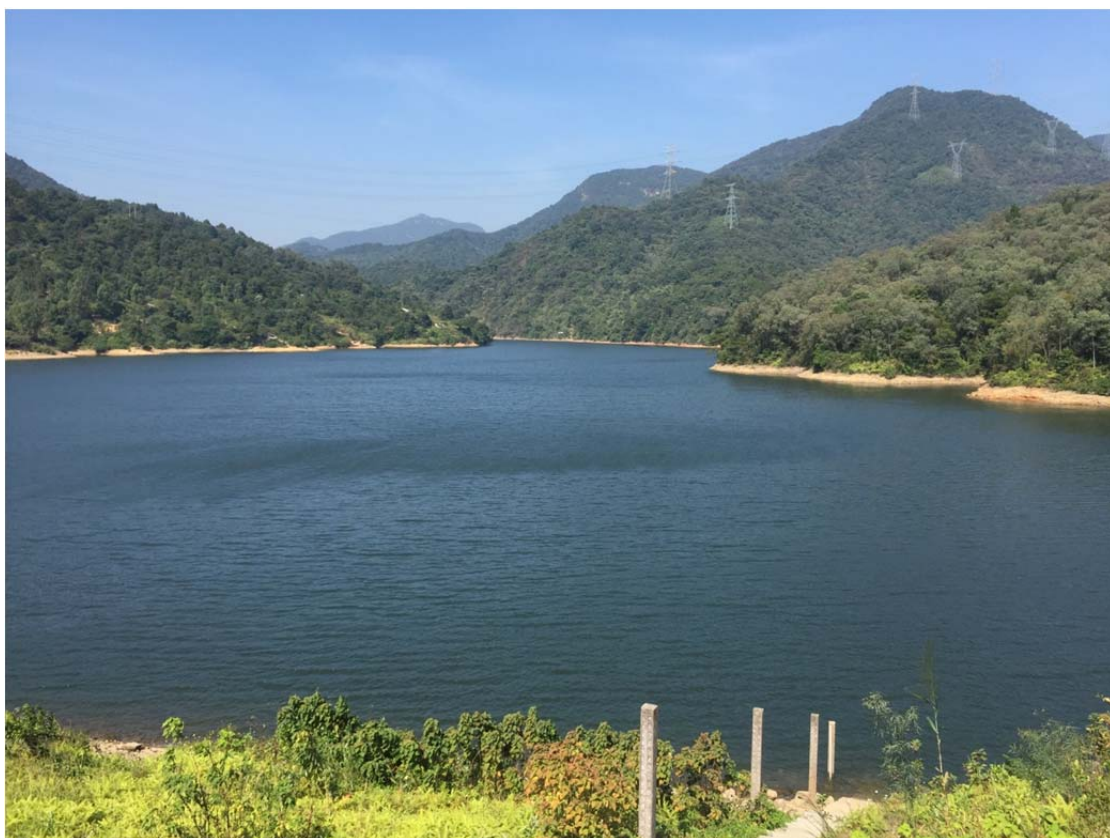
图 2.6-1 大秦水库现场照片

本次验收调查的水环境敏感目标重点为大秦水库，见图 2.6-1。

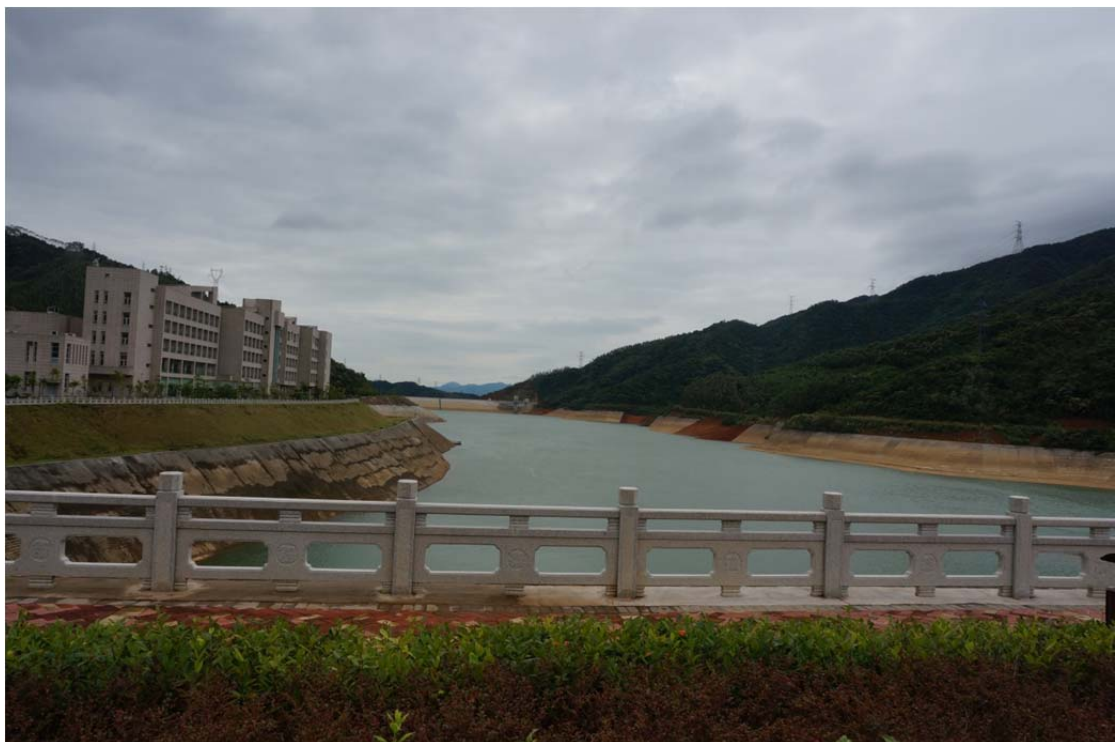
图 3.1-3 下水库现状照片

下水库库岸部分地形较陡,水库蓄水运行过程可能引起局部坍塌,库岸防护采用挖顶卸载及砼格梁结合锚杆护坡等方式,护坡范围主要是自然边坡坡度大于 $26^{\circ}$ 的范围。生活区位置结合生活区的开挖,采用挖顶卸载方案,开挖高程至150.0m,边坡修整至1:1.5,其它不稳定区域采用砼格梁结合锚杆护坡和坡脚压重结合砼格梁及锚杆护坡,砼格梁尺寸500mm×500mm,间距2.5m×4.5m,锚杆采用 $\Phi 28$ ,间距2.5m×2.25m,砼格梁之间填筑干砌石,干砌石厚度为300mm,干砌石下设200mm厚的反滤排水层,坡脚压重高程填筑全强风化开挖料至108.0m,与死水位相同,填筑宽度为20m。

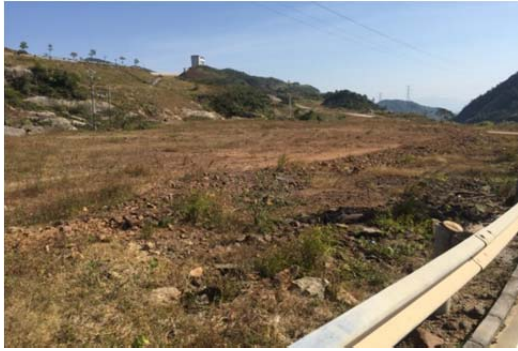
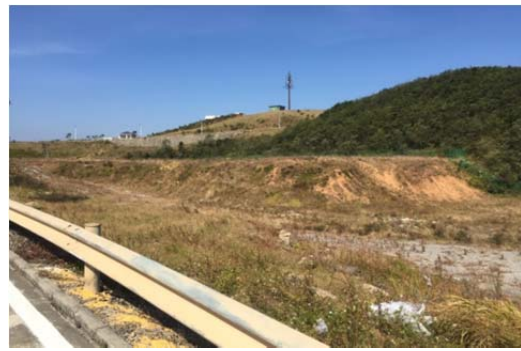
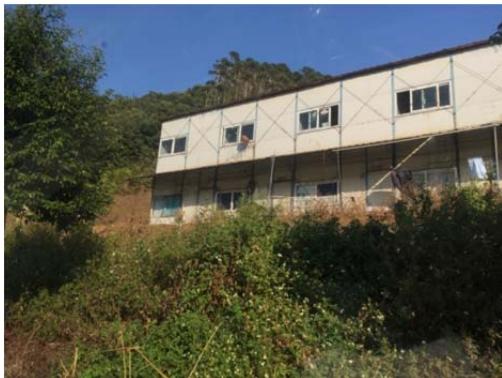
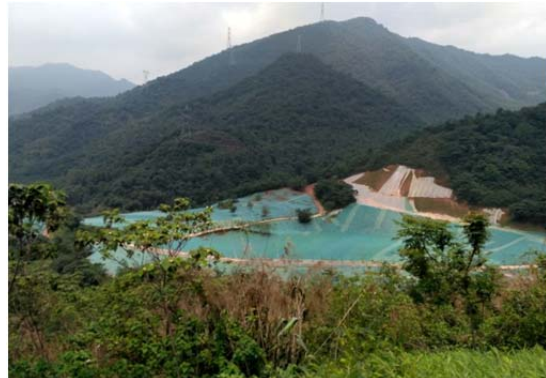
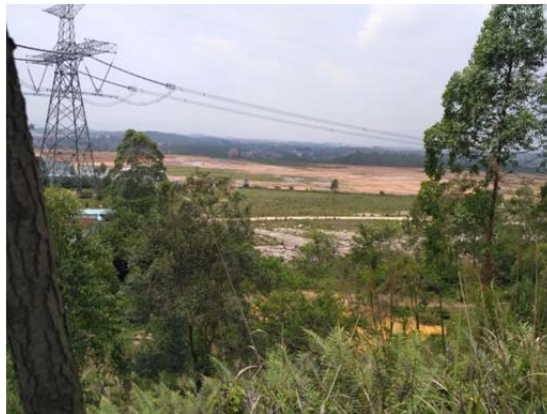
图 3.1-4 施工营地现状图

截至本次项目竣工验收调查期间，除了位于4#渣场上的广东水电十四局2#营地仍保留部分临时建筑（用于项目运行期间绿化及施工道路的维护的工人居住）外，其余所有临时施工营地均已进行了拆除清理，并按环评要求进行了绿化，恢复地貌原状。

葛洲坝营地

中水五局营地

下库十四局营地

广东水电二局营地

龙湾工区

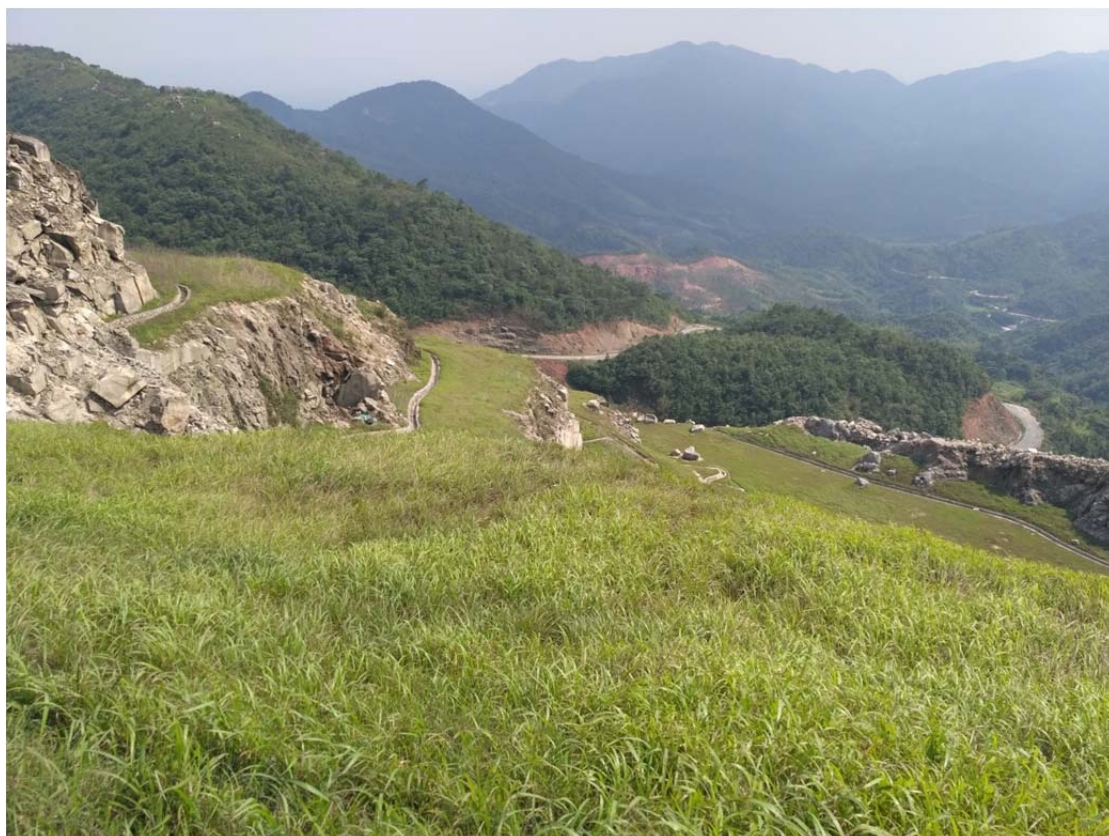
图 3.1-5 III<sub>2</sub>石料场现状照片

根据调查，工程建设过程实际启用的石料场情况与环评阶段方案一致。Ⅲ<sub>4</sub>土石料场现位于上库淹没区。Ⅲ<sub>2</sub>石料场采石完成后立即进行了护坡处理及植被恢复，现阶段该石料场下坡脚已进行平整绿化，绿化恢复良好，并建设排水沟等水土保持措施。

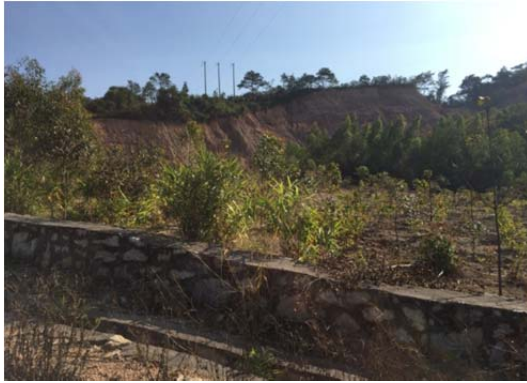
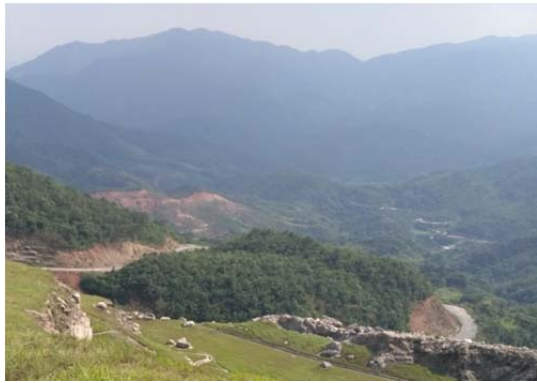
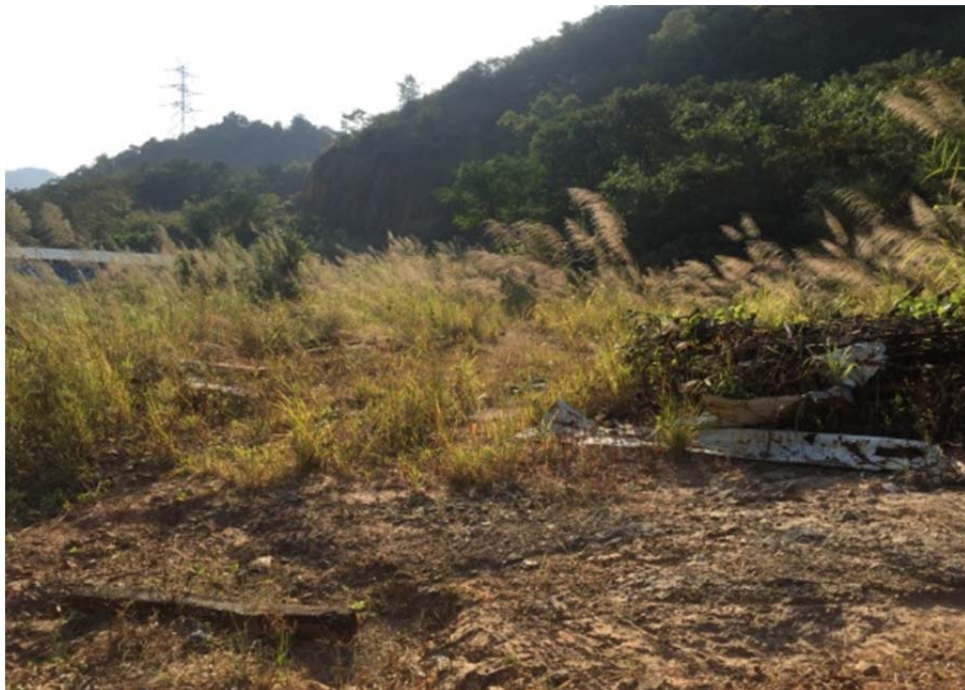
图 3.1-6 土料场现状图集

现阶段项目已停止对各土料场的使用。原环评阶段规划的II<sub>15</sub>土料场处于上库淹没区，II<sub>9</sub>土料场已进行生态恢复，当前阶段绿化植物长势良好。增设的租借清新县太平镇人民政府的II<sub>16</sub>土料场和II<sub>2</sub>土料场现阶段已归还清新县太平镇

人民政府以继续使用，建设单位已对该两处土料场的复绿费用进行了结算，由清新县太平镇人民政府负责该两处土料场的复绿工作。

II<sub>2</sub>土料场

II<sub>16</sub>土料场

II<sub>9</sub>土料场

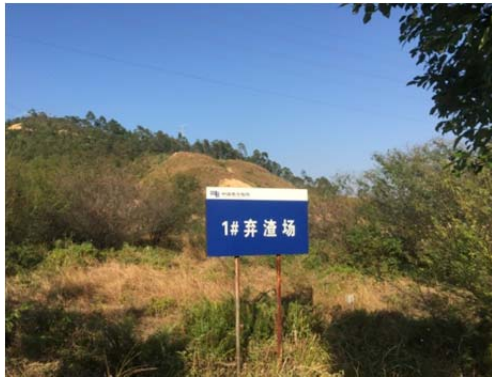
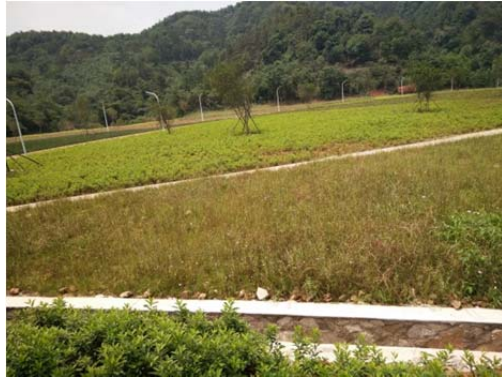
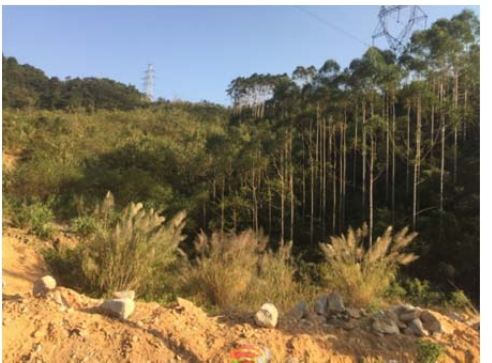
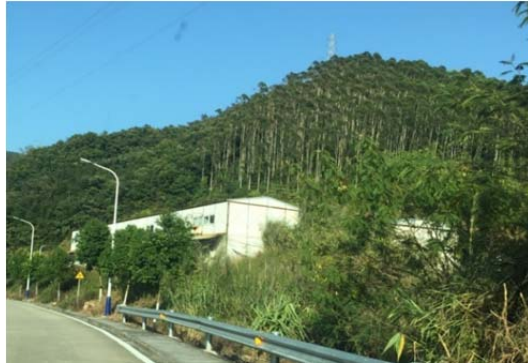
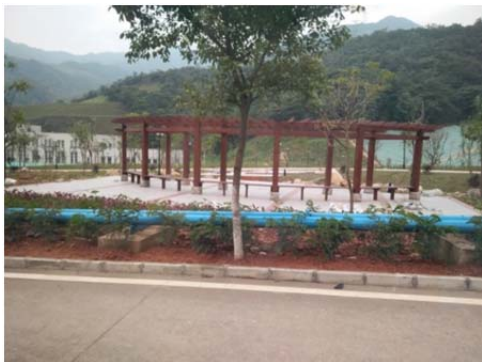
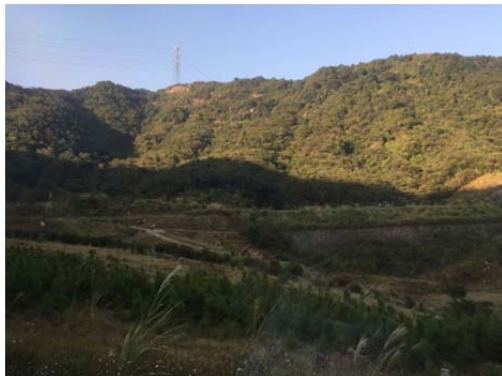
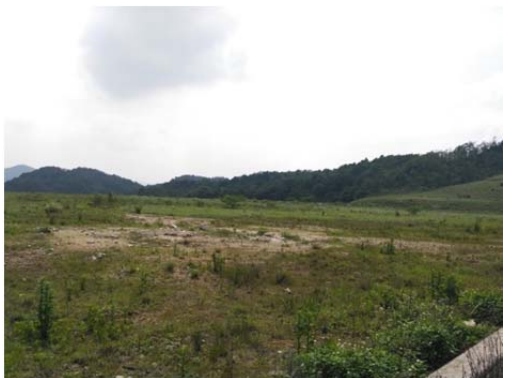
图 3.1-7 渣场现状图

1#弃渣场

2#弃渣场

3#弃渣场

4#弃渣场

5#弃渣场

6#渣场

副坝四后渣场

副坝五后渣场

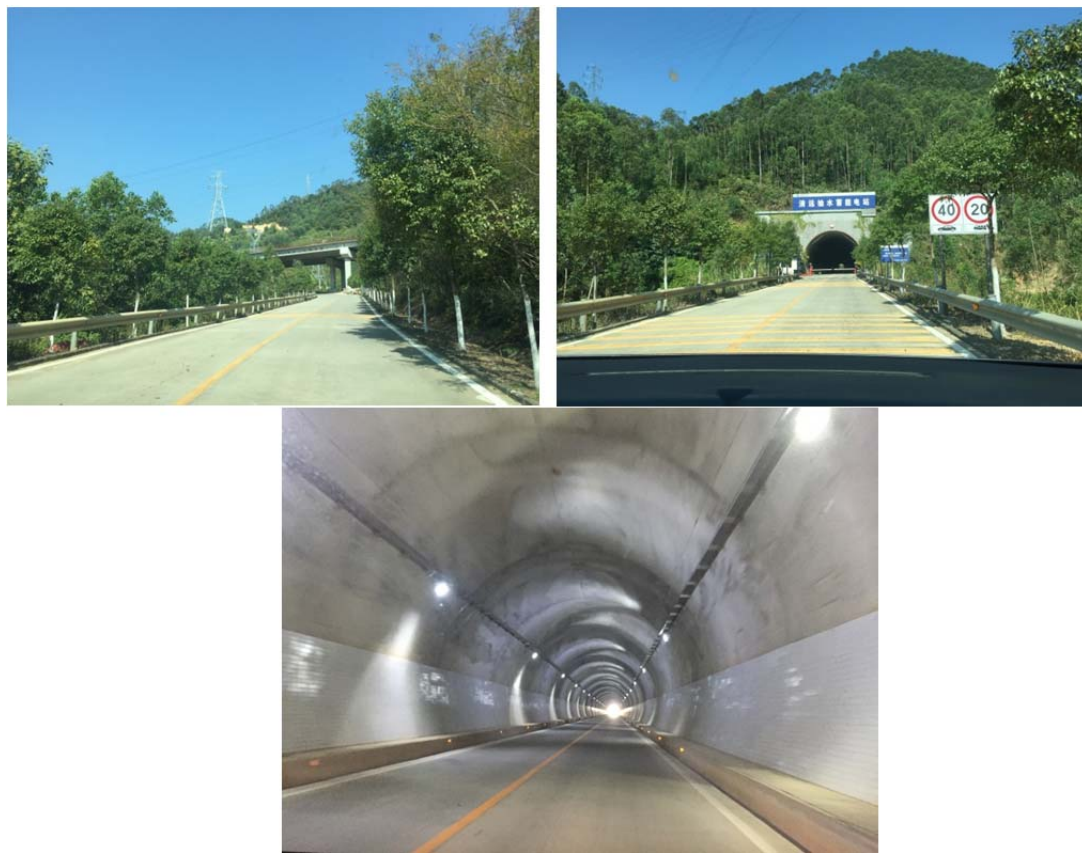
图 3.1-8 进场公路现场照片

前段起点设在清新县太平镇新规划的龙湾大道北端；进场公路前段从龙湾大道尾向北延伸0.38km至山脚，沿山边向西北爬坡1.65km至隧道洞口，穿过704m进场隧道后到出另一边洞口，然后经1.23km山边爬坡至下水库中坝线左坝头（桩号K3+585.52）；后段从下水库中坝线左坝头沿山边爬坡至下水库上坝线左坝头，然后逆时针方向沿库边通至库尾交通洞口前，再通过交通洞口进/出洞连接支线与交通洞连通。路线走向从太平镇龙湾大道尾（起点）→山脚→进场隧道→下水库中坝线左坝头→下水库上坝线左坝头→逆时针方向沿库边至库尾→下水库永久生活区→交通洞口（讫点）。进场公路里程为6.058km（含交通洞口进/出洞连接支线，长58m与33m），包括桥梁1座全长48m，涵洞27道，隧道1座长704m。

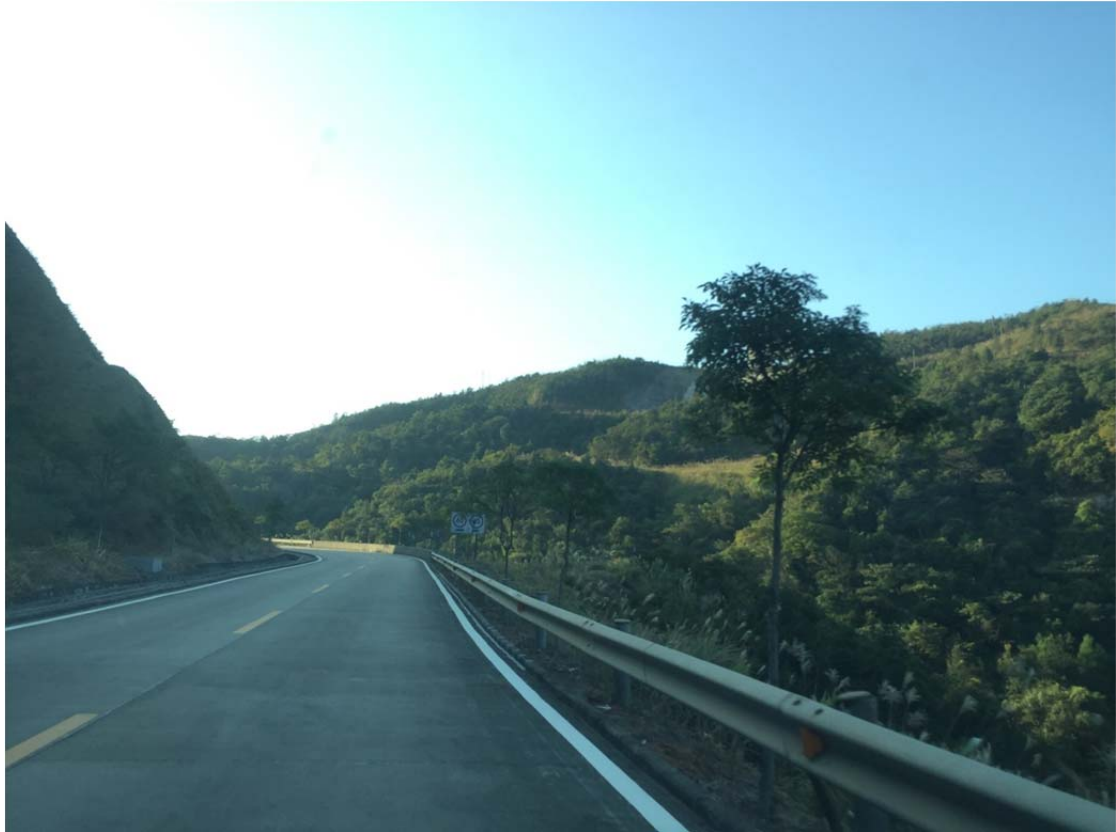
图 3.1-9 上下库连接公路

起点设在交通洞口前并与进场公路连通，讫点在上水库副坝四左坝头并与上库坝顶连接公路连通。其设计路线走向从交通洞口前（起点）→2#施工支洞口前→开关站附近→排风洞口前→上水库副坝四左坝头（讫点）。上下库连接公路里程为9.179km，包括涵洞48道。

上下水库连接公路在2011年6月完工并通车。

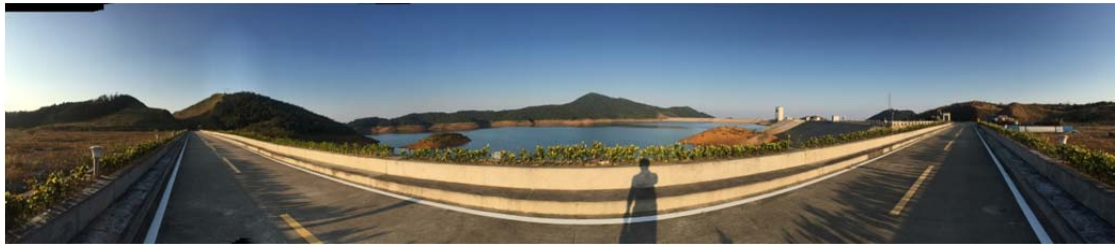
图 3.1-10 上库坝顶连接公路

设计路线走向从上库主坝右坝头（起点）→副坝一→副坝二→副坝三→副坝四→副坝五→副坝六左坝头（讫点）。上库坝顶连接公路里程为1.163km（不含各坝长），包括涵洞3道。

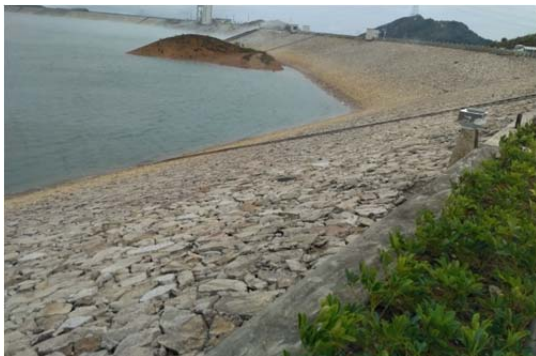
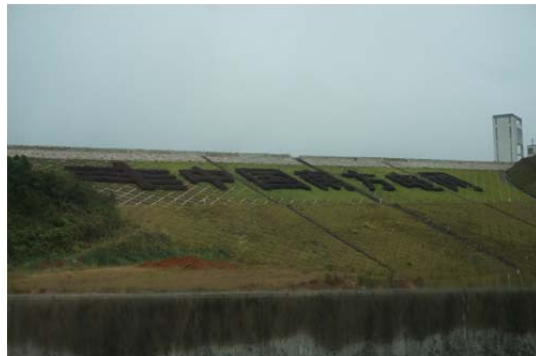
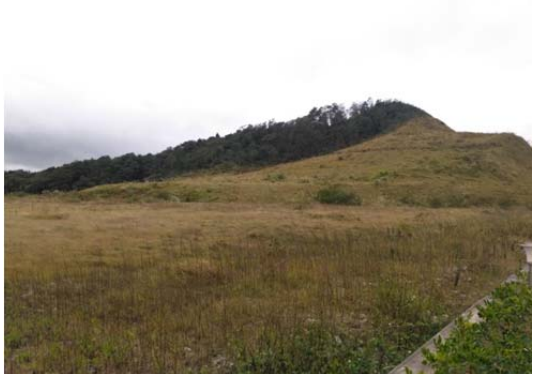
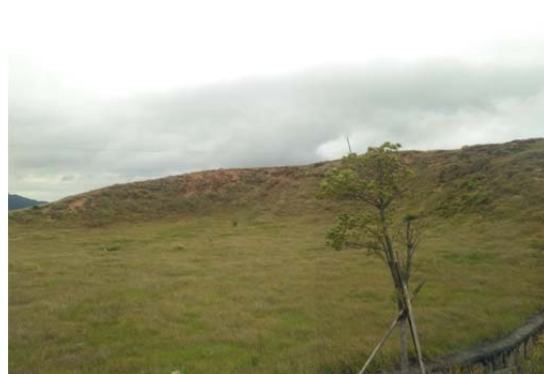
图 5.1-2 水土保持措施1

根据调查，本项目的植物措施主要包括：植物护坡和施工后期场地清理后的生态恢复工程。进行水土保持植物措施的部位主要是：电站建设区道路、弃渣场、管理区裸露地、闲置地、废弃地、各类边坡等项目区进行绿化和防护。主体工程建设完成后对这些项目区在水土保持要求的基础上进行园林绿化美化设计，栽植强适应力、根系发达的树种和草种，并做到草灌结合，形成具有保水固土能力的水保系统。

上库库区砌石护坡

上库坝后景观绿化

上库副坝四后渣场绿化

上库副坝五后渣场绿化

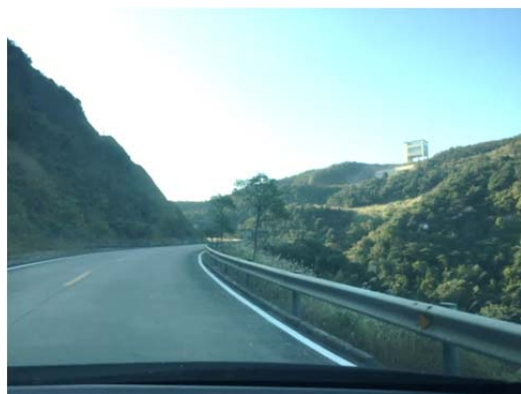
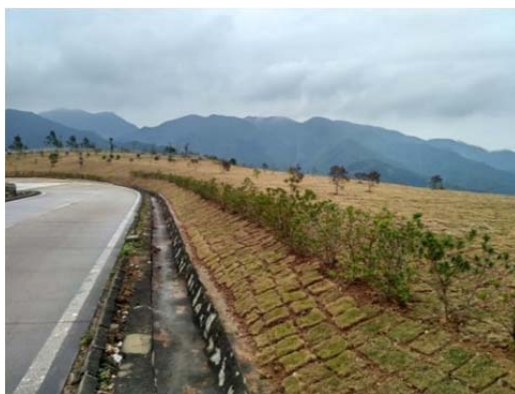
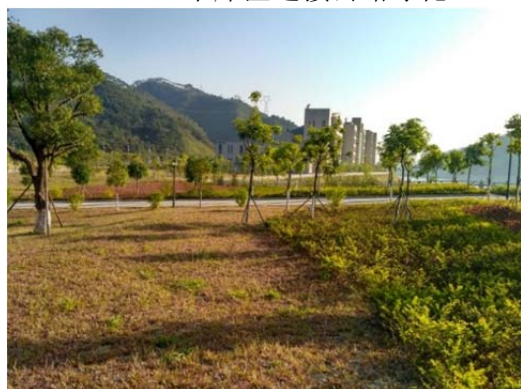
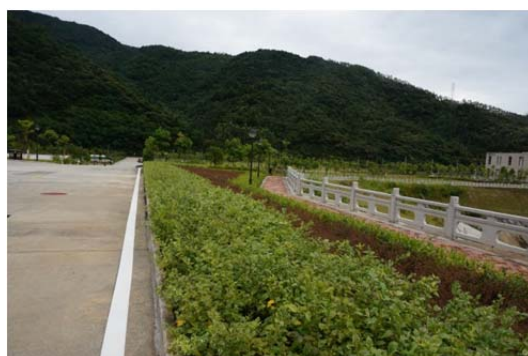
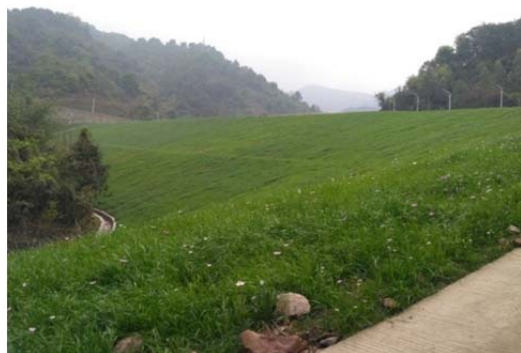
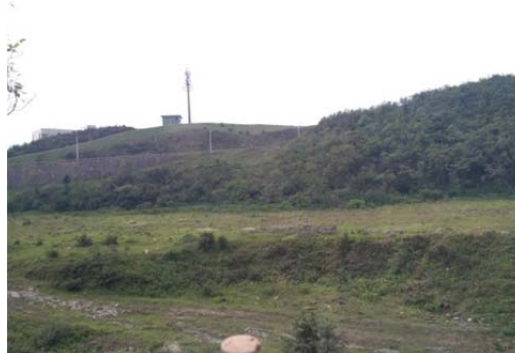
图 5.1-3 水土保持措施现状图2

上下库区连接公路绿化

上下库区连接道路排水沟及绿化

下库管理中心绿化

2#渣场绿化

葛洲坝营地原址绿化

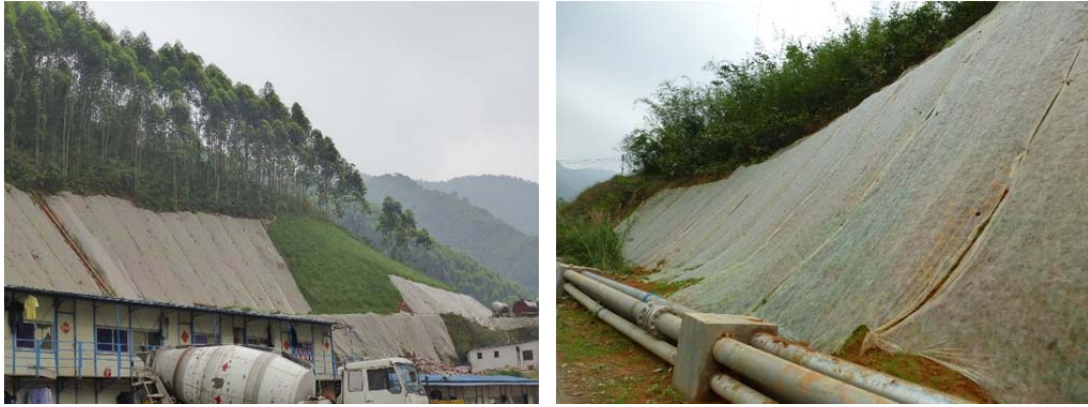
根据上水库、下水库蓄水阶段验收情况及施工过程资料，在建设项目实施过程中，为了防止施工场地及其周边扰动面、占压区和开发面等的水土流失，本项目采用了临时覆盖、临时拦挡、临时排水沟、沉沙池等临时措施。现场调查结果显示，广东清远抽水蓄能电站整体工程临时措施主要有石笼坝、临时排水沟、无纺布临时覆盖等，临时措施有效的防护了施工过程中项目区的水土流失，为工程的正常进展提供了可靠保障。根据历史资料，施工期间的临时水土保持措施图 5.1-4和图 5.1-5。

图 5.1-4 施工期水土保持临时措施——边坡临时覆盖

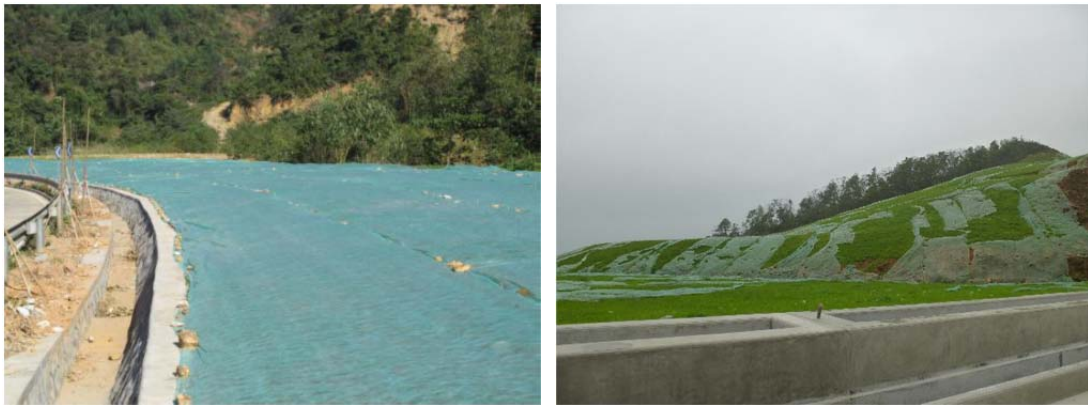
图 5.1-5 施工期水土保持临时措施之一——渣场临时覆盖

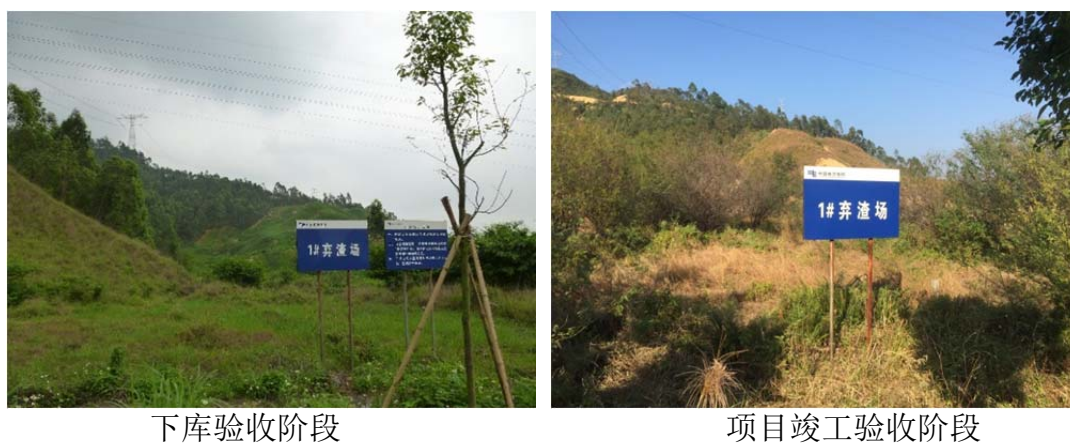
图 5.1-6 1#渣场现场照片

化措施（完成绿化面积 $0.30\text{hm}^2$ ），上述措施已于2009年完成。人工绿化采用喷播糖蜜草和狗牙根，以及灌木猪屎豆。现绿化恢复良好，灌木层高度约 $0.5\text{m}$ ，盖度约30%，草本层高度约 $0.2\text{m}$ ，盖度约80%，群落估算平均生物量约为 $5\text{t}/\text{hm}^2$ 。

1#渣场为临时用地，根据《清新区太平镇人民政府关于接收清远抽水蓄能电站部分临时用地的函》（太府函[2017]6号）（见附件27），该地块于2017年3月6日由清新区太平镇人民政府认定复绿验收合格并对该地块进行接收，接收面积为19.291亩。

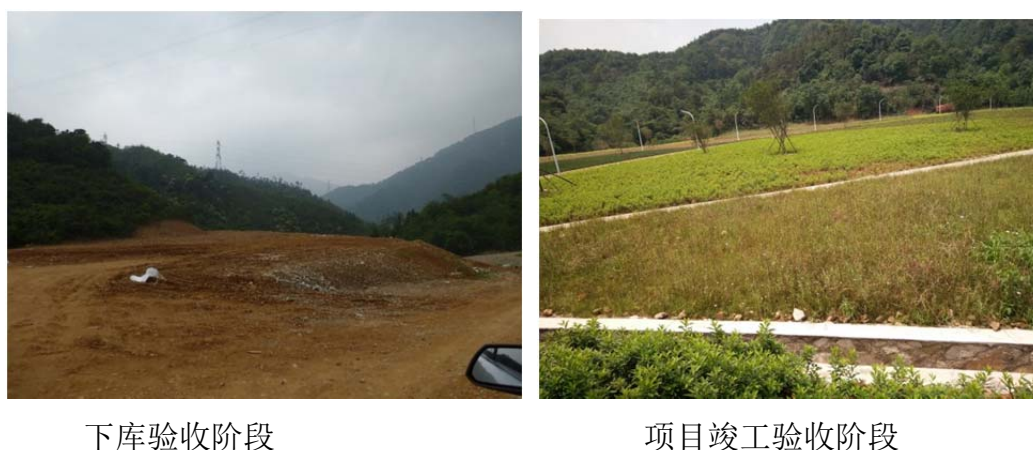
图 5.1-7 2#渣场现场图片

下库蓄水验收阶段，2#渣场尚未进行生态恢复。本次竣工环保验收阶段，2#渣场进行了生态恢复工作，介入建人工道路，种植景观作物，喷播草被。

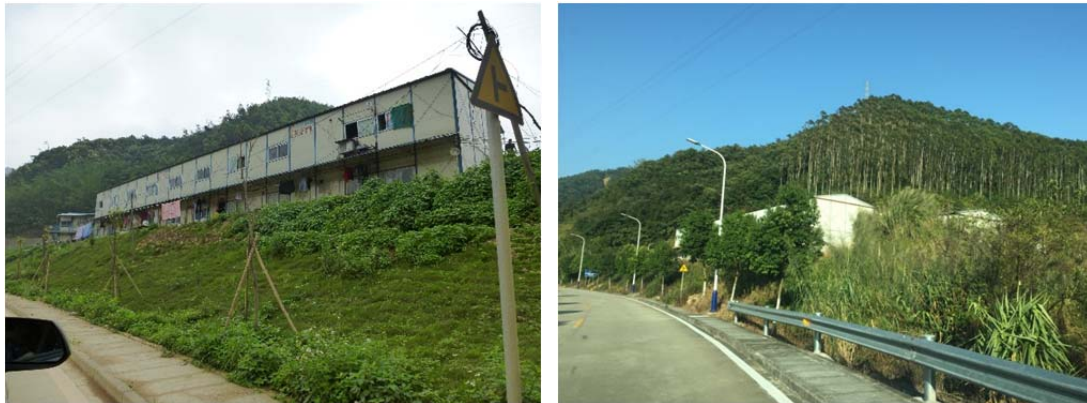
下库验收阶段，4#渣场已停止使用，并于4#渣场上修建了临时营地。目前该营地主要用于项目运营期的水土保持措施和绿化措施的维护保养工人使用，尚未进行完全清拆。

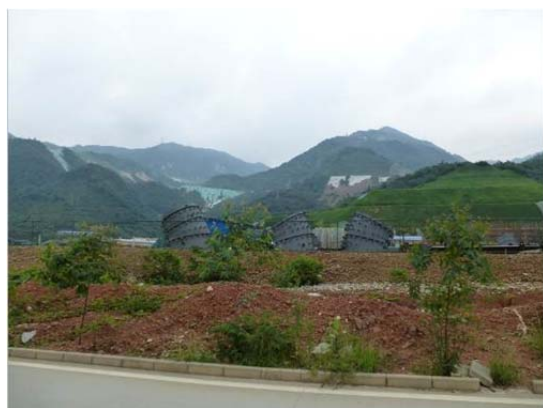
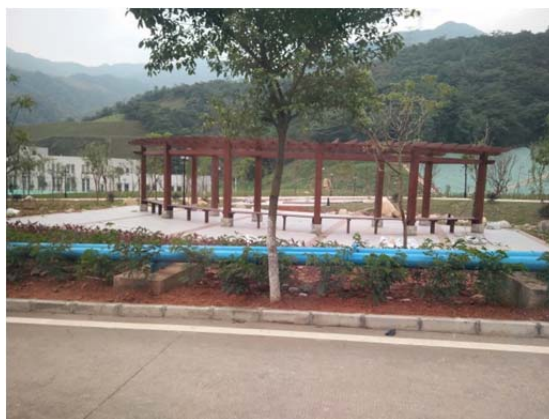
图 5.1-10 5#渣场现场图片

下库验收阶段，5#渣场仍处于项目景观设计及施工中，未进行生态恢复措施。本次竣工验收阶段，5#渣场已恢复绿化，并形成园林景观。当前生态绿化植物长势良好。

下库验收阶段

竣工验收阶段

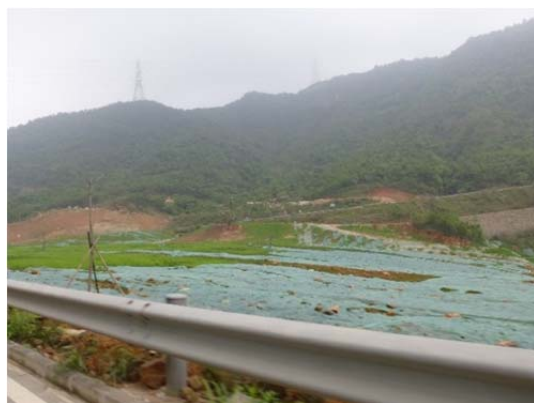
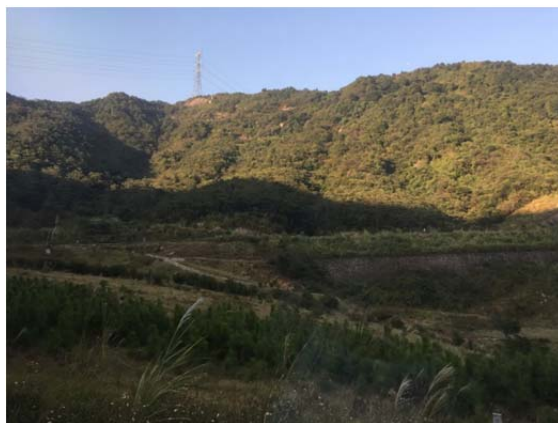
图 5.1-11 6#渣场植被恢复措施现场照片

下库验收阶段，6#渣场未完成堆渣，但已完善渣场挡墙、排水等工程措施，并对部分已平整的区域进行绿化及无纺布覆盖等生态恢复措施，现场植被开始恢复。现阶段，植被恢复绿好。

6#渣场为临时用地，根据《清新区太平镇人民政府关于接收清远抽水蓄能电站部分临时用地的函》（太府函[2017]6号）（见附件27），该地块于2017年3月6日由清新区太平镇人民政府认定复绿验收合格并对该地块进行接收，接收面积为74.816亩。

下库验收阶段

竣工验收阶段

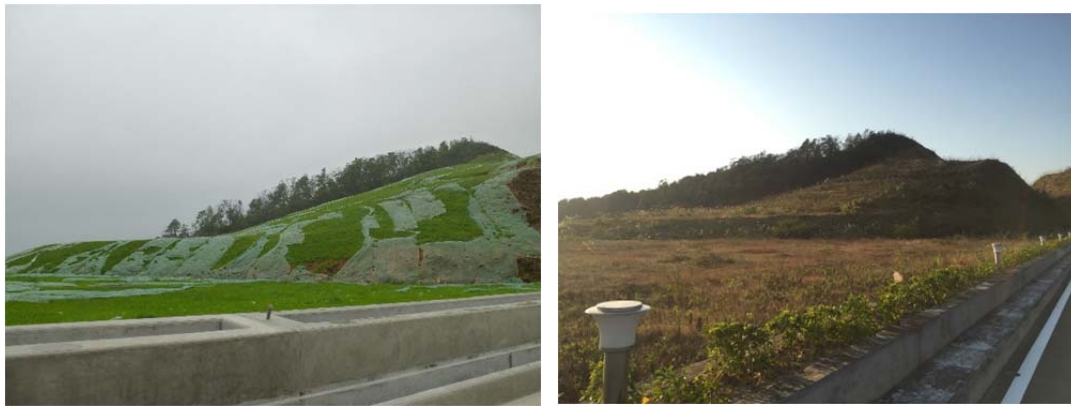
下库验收阶段，副坝四后渣场完成部分区域堆渣，堆渣完成后，顶面采取覆土和绿化措施，并对部分已平整的区域进行绿化及无纺布覆盖等生态恢复措施，现场植被正在进行人工恢复。

现阶段，副坝四后渣场植被长势良好，主要以当地土生土长植物为主。

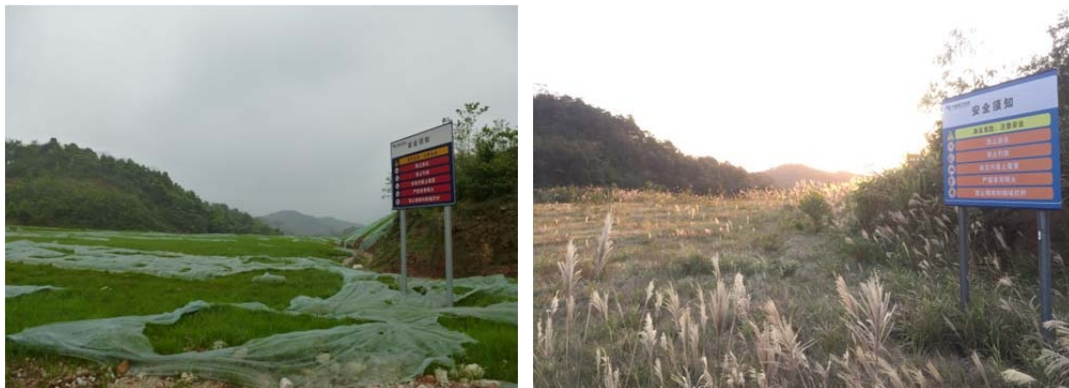
下库验收阶段，副坝五后渣场堆渣完成，堆渣完成后，顶面采取覆土和绿化措施，现场植被正在进行人工恢复。本次项目竣工验收调查阶段，副坝五后渣场植被长势良好，主要以当地土生土长植物为主。

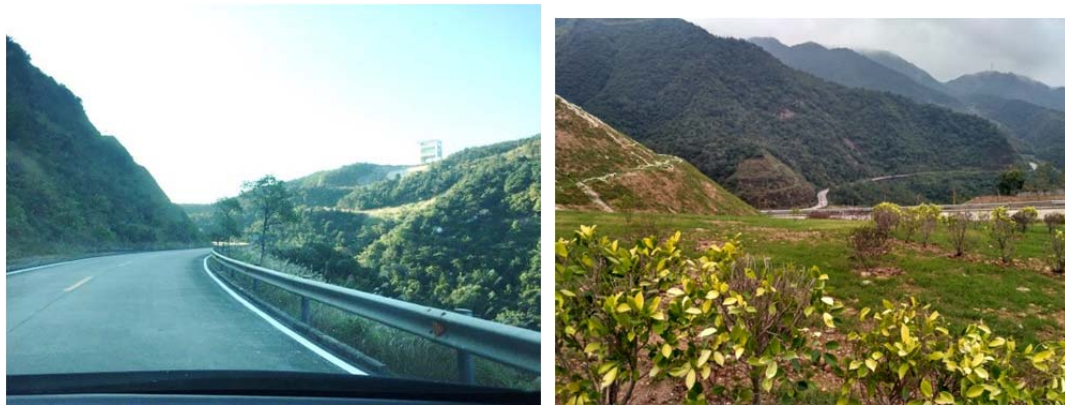
图 5.1-14 上下库连接公路旁护坡植被

样地调查, 共计有植物10种。灌木丛以猪屎豆和灰毛豆占优势, 其间开始恢复有野牡丹等, 灌木层高1.5-2.3m, 盖度60%; 草本层以糖蜜草和狗牙根为主, 盖度90%, 其余种类还有三叶鬼针草、牛筋草、蔓生秀竹等。

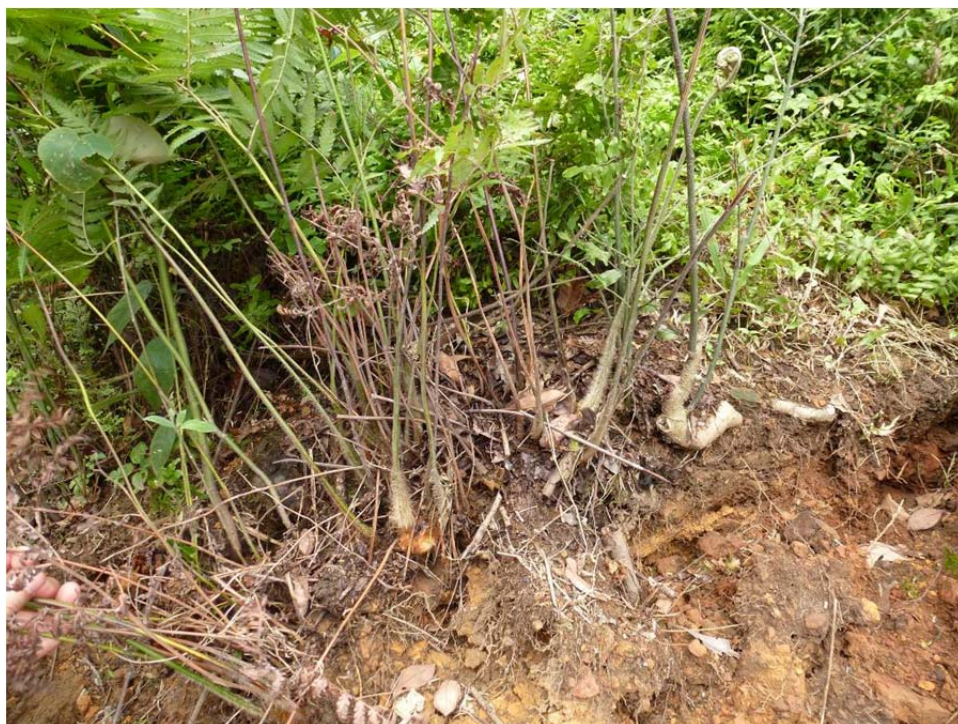
图 5.1-15 上库坝底待移植的蚌壳蕨

经过环境保护部华南环境科学研究所和广东省水利电力勘测设计研究院的珍稀动植物保护方案研究，对移栽要点、选地等进行技术指导。建设单位对上库工区的蚌壳蕨进行采集，采集到的蚌壳蕨主要位于上库副坝六与主坝之间的库区，并于2012年8月2日统一移植到推荐移栽地点之一，上下库连接公路旁山坡凹处树荫下。经项目组现场勘查，移栽处位于上下库连接公路K14+630~650的山坳处（坐标为E 112°50'58.65"，N 23°44'49.38"），共计移植蚌壳蕨18丛，下水库蓄水阶段验收调查期间，蚌壳蕨长势良好。待移植的蚌壳蕨和蚌壳蕨后现场照片见图 5.1-15和图 5.1-16。在2012年9月，建设单位邀请清新县林业局对蚌壳蕨的迁移工作进行了验收，验收报告见附件16。

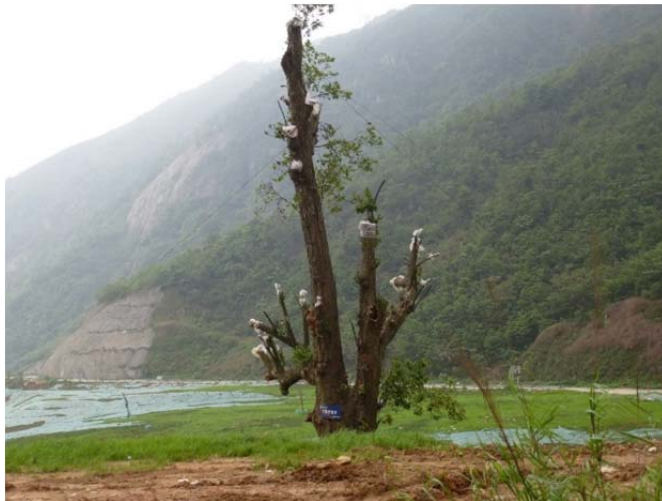
图 5.1-17 狗牙锥生长现状图

下库验收阶段补充调查期间，发现工程下库淹没区有胸径约80厘米，高约15米的狗牙锥1株，建设单位于2014年4月，狗牙锥的迁移已完成截干修枝工作，并暂时移植到6#渣场。截止至本次验收调查阶段，狗牙锥移植后长势良好。

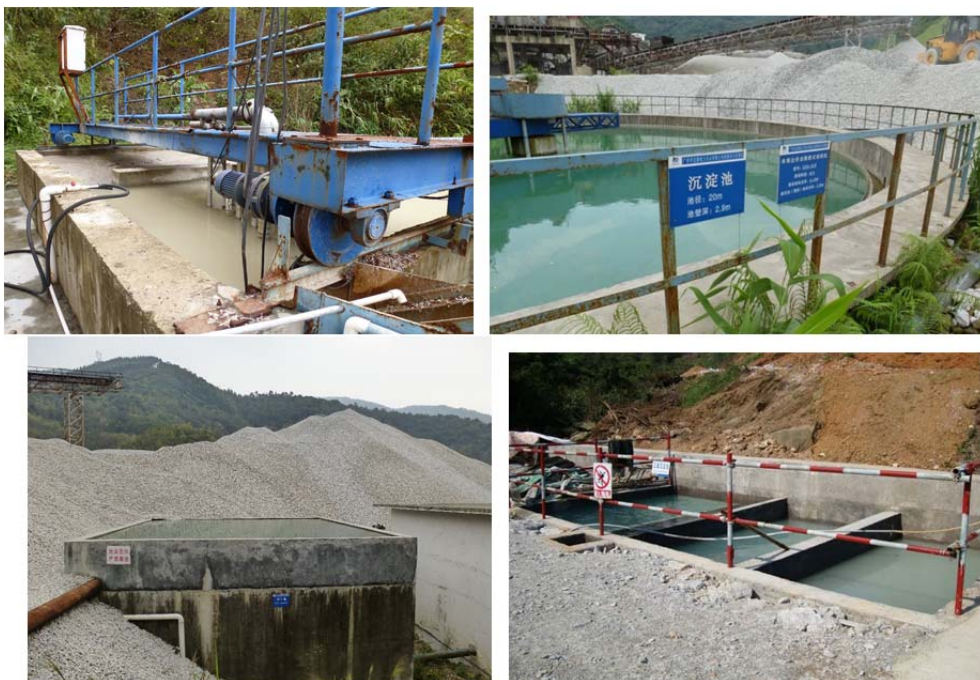
图 5.2-1 砂石料加工系统废水处理系统现场照片

混凝土拌和系统生产废水采用沉淀+砂滤法处理，废水经过沉淀池沉降，并加入酸使废水达到中性后，回用于混凝土拌和系统、施工湿法作业及降尘，小部分处理达标排入附近冲沟。

根据砂石料系统生产工艺分析，冲洗废水中除SS外基本不产生其它污染物，并且砂石料加工系统所需的冲洗用水本身并无特殊要求，所以废水经混凝沉淀处理后最终将回用于系统本身，不外排。

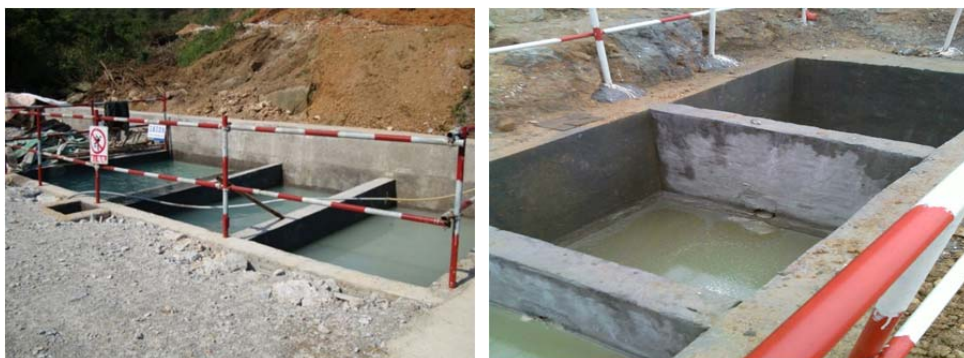
图 5.2-3 2# 施工支洞三级沉淀池

隧洞废水具有瞬时排放量大，悬浮物浓度高的特点，因此选用沉淀+砂滤工艺，废水先进入调节预沉池，去除大部分悬浮物，再进入砂滤池进一步处理。自流排水洞废水处理达标后排入秦皇河支流，尾水隧洞废水处理回用于下库轧筛系统，其余隧洞废水处理后回用各自施工作业面。隧洞施工废水处理工艺流程见图 5.2-2，现场照片见图 5.2-3。

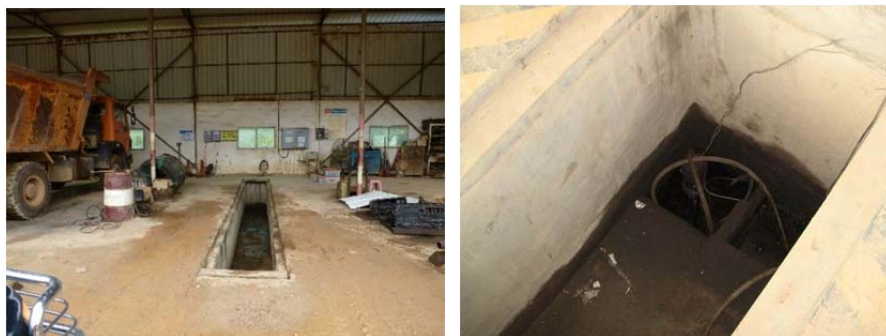
图 5.2-4 二局含油废水收集槽及隔油单元

下库二局机修废水选用隔油+气浮工艺，废水先进入隔油沉淀池，隔除含油废水中的浮油后进入气浮池，去除乳化油和悬浮颗粒后进入清水池。隔油池选用较长的停留时间，以同时起到调节的作用。工艺中产生的剩余污泥运往弃渣场，浮油焚烧处理。含油废水处理后回用于道路洒水。现场照片见图 5.2-4。

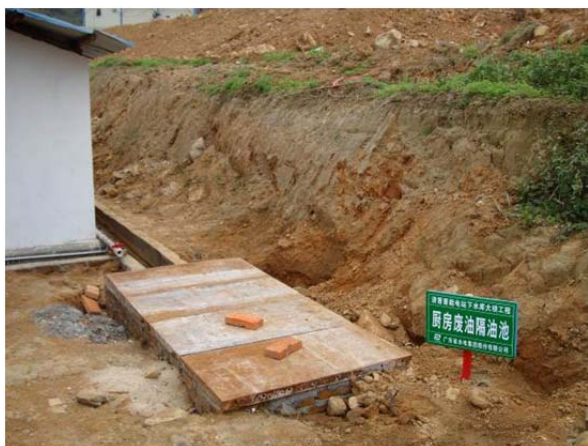
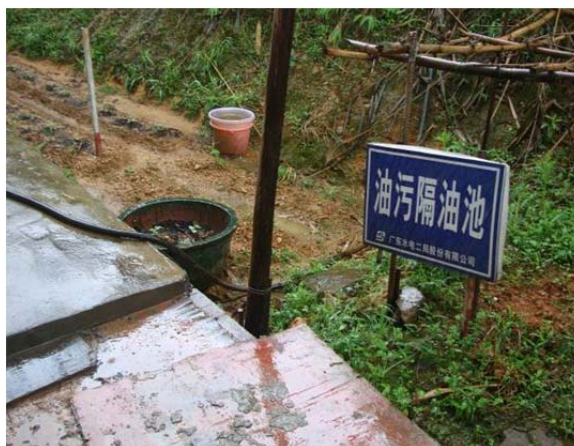
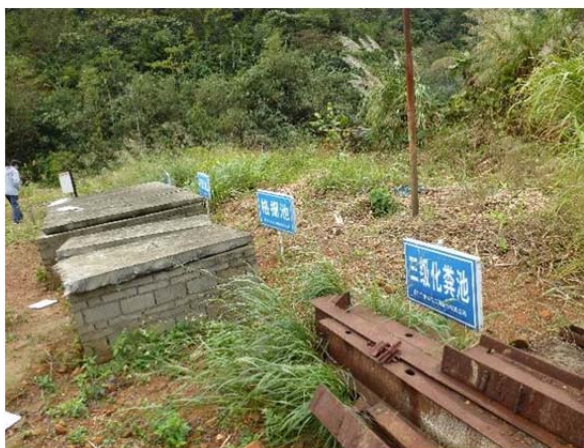
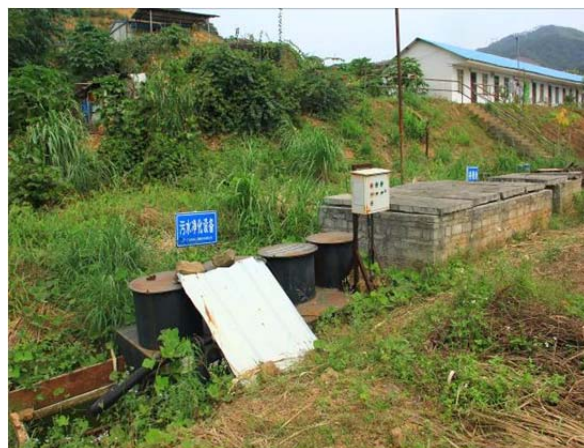
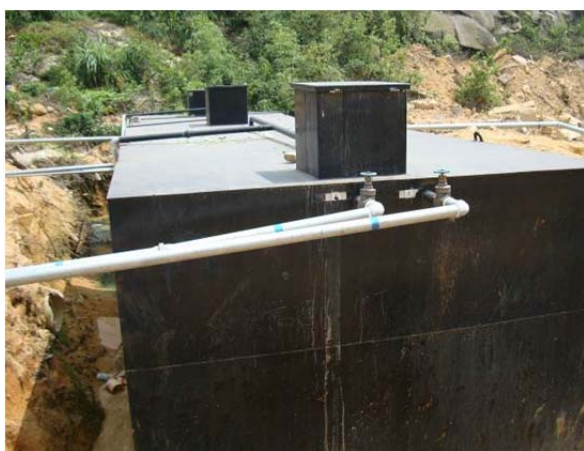
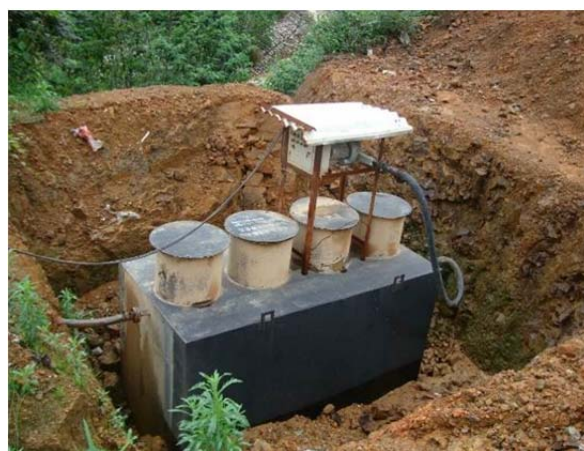
图 5.2-5 施工期生活污水处理设施

本工程下库工区施工期间在下库区附近设置了两个主要的生活区分别为：广水二局生活营地、水电十四局生活营地。根据调查，建设期间以上参建单位生活营地均设置了化粪池、食堂设置了隔油池、安装了成套生活污水处理设施。据调查本项目施工期间，下库广水二局项目部生活营地、水电十四局生活营地安装了地埋式生活污水处理装置，总投资60万元，上述施工生活区均安装了化粪池、隔油池，总投资约8.8万元。

广水二局项目部营地厨房隔油池

广水二局汽修厂油污水处理装置

广水二局营地生活污水处理装置

上库葛洲坝营地地埋式污水处理装置

十四局营地地埋式成套污水处理装置

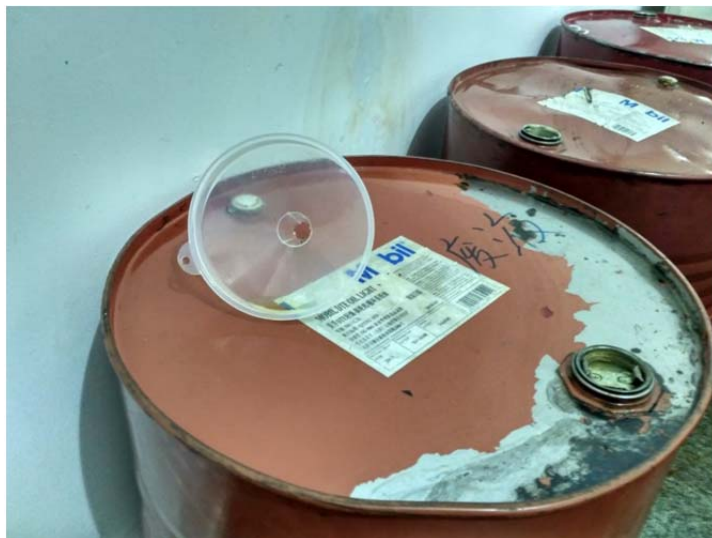
图 5.2-6 废油储存罐

根据调查，本项目地下厂房设备设置相应的事故油室，用于收集、拦挡因发生爆炸或泄露事故所产生的废油。并对进行维修时产生的部分废油进行收集，并回收利用。对部分不具备回用利用价值的废油设置指定位置进行储存，由于当前为试运营期，该部分废油较少，建设单位正在联系相关具备危险废弃物处置资格的单位，将于2018年6月正式签约，对本项目产生的废油进行处理。

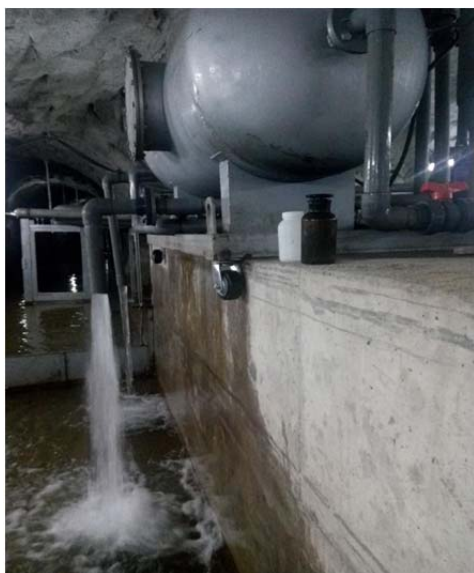
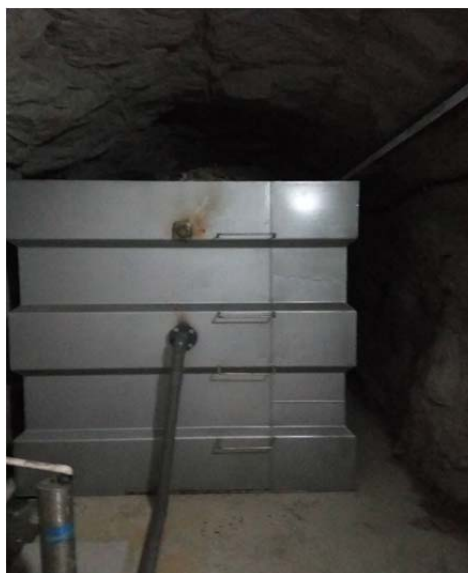
图 5.2-7 地下厂房污废水处理设施

建设单位委托中国水利水电第十四工程局机电设备安装公司设计安装了地下厂房生活污水以及含油废水处理装置，用于收集处理地下厂房施工人员的生活污水及发生爆炸或泄漏事故和机组检修时的废油处理。利用厂房四周设置的排水沟收集油污水，在排入集水井前通过油水分离器处理，分离后的废油储存后回收利用，废水经处理达标后由自流排水洞排入秦皇河支流。选用DYF-10型油水分离装置1套，每台处理能力 $10\text{m}^3/\text{h}$ ，该分离器处理后的废水含油量可以降至 $5\text{mg/L}$ 以下，满足广东省《水污染物排放限值》(DB4426-2001)中一级排放标准。

地下厂房含油废水处理设施

地下厂房生活污水处理一体化设施

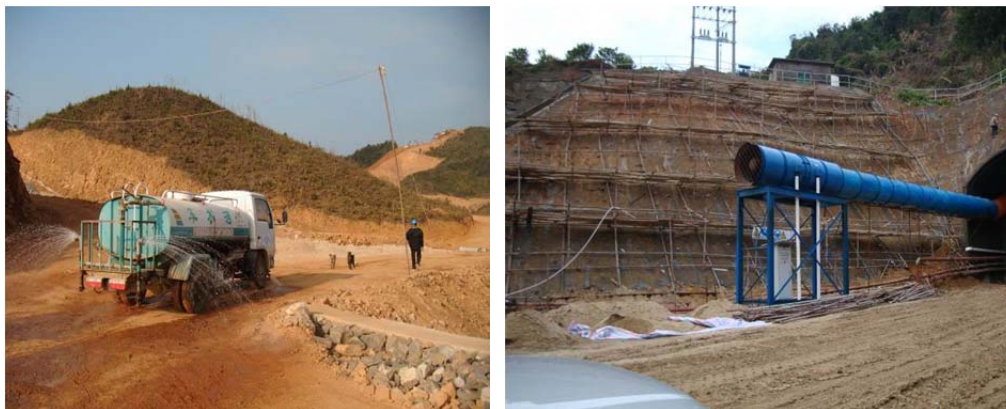
图 5.2-8 施工期大气环境保护措施

根据调查，本项目施工建设过程中主要采取了以下的粉尘防治措施：在多粉尘作业面进行定期洒水；弃土弃渣等及时清运至弃渣场堆放处理。碎石加工和混凝土搅拌系统采取密封操作系统；水泥料仓顶上安装布袋除尘器，施工期间洒水喷淋；地下系统洞群开挖采用湿钻工艺，开挖钻机选用带除尘袋的型号，爆破时尽量采用草袋覆盖爆破面，减少粉尘的排放量。地下工程采取增设通风设施，加强通风，在各工作面喷水和装捕尘器等，在出风口设置除尘袋。混凝土系统作业人员必须配戴防尘口罩等个人防护用品。

路面洒水降尘

洞内通风除尘设施

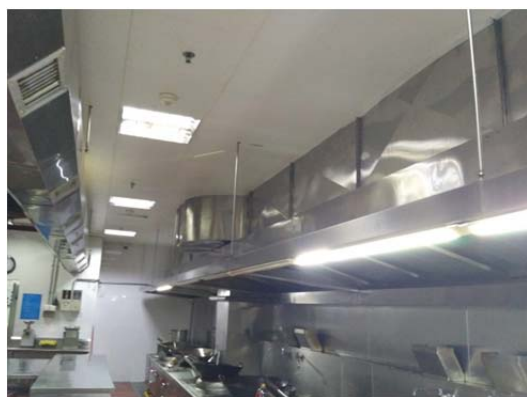
原环评报告未提出工程试运行期间需采取的大气环境环保措施。根据调查，电站生活区厨房安装了油烟净化器，对油烟气进行处理，并将油烟尾气引至楼顶高空排放。调查结果显示，工程在试运行期增加实施了大气环境保护措施，减少运行期厨废油烟对管理人员及周边大气环境的影响。

厨房油烟收集处理系统

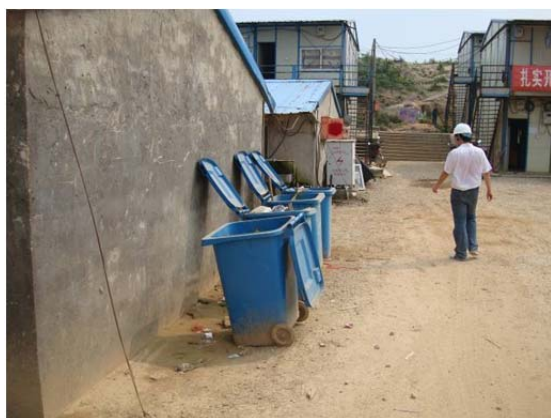
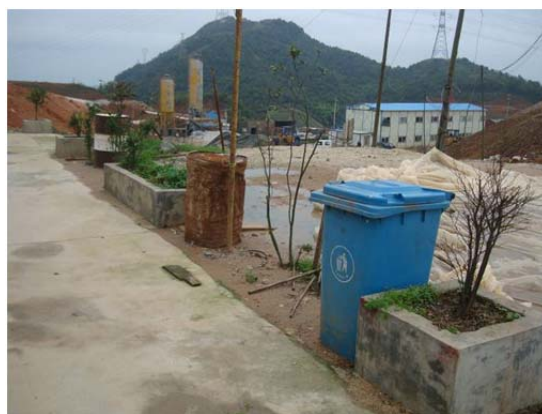
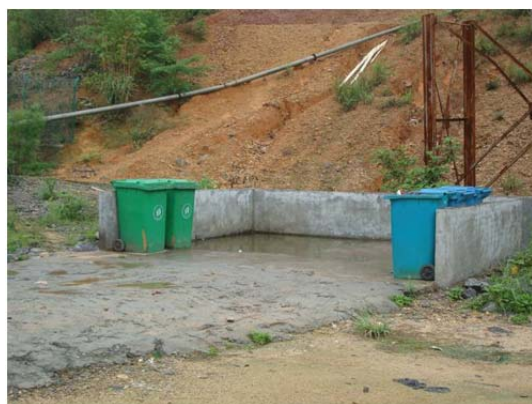
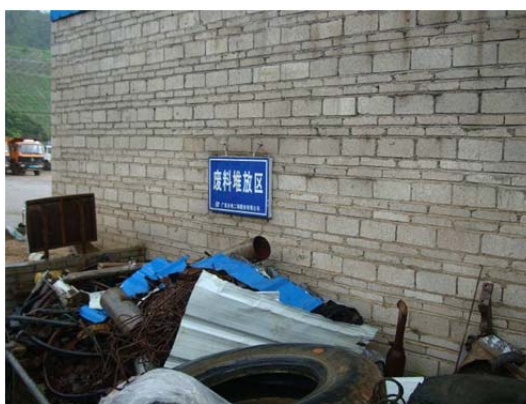
图 5.2-9 施工期营地固废处理措施

上库葛洲坝营地垃圾桶

上库五局生活营地垃圾桶

十四局项目部营地临时垃圾站和垃圾桶

广水二局下库营地临时废料堆放区

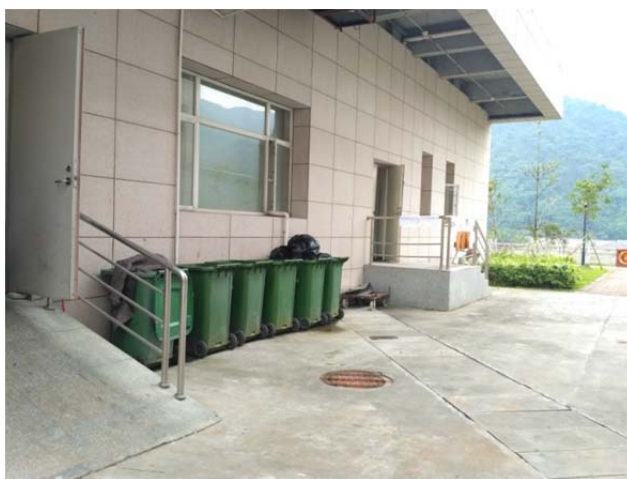
图 5-33 电站管理中心垃圾收集系统

根据调查，在项目竣工投入试运营阶段，清远蓄能发电有限公司与清远市江粤环卫服务有限公司签订了《清蓄生活垃圾清运及运输工程项目》合同，由清远市江粤环卫服务有限公司负责清蓄电站生活区和工作区所有生活垃圾的清理运输和消毒，清理频率为每日一次，并根据特殊情况适当增加垃圾清理频次。清理的垃圾运送至太平镇垃圾中转站。
