# 建设项目竣工环境保护验收调查报告

项目名称：广东清远抽水蓄能电站

编制单位：珠江水资源保护科学研究所

二〇一八年五月

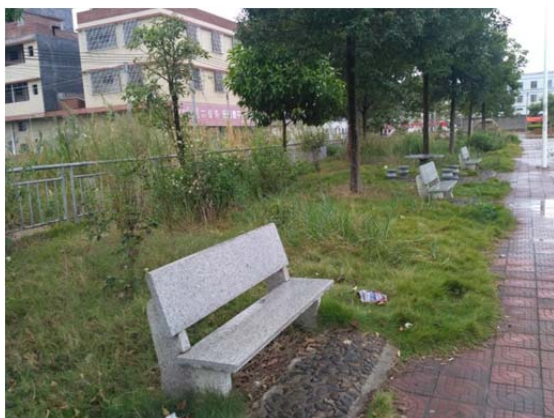
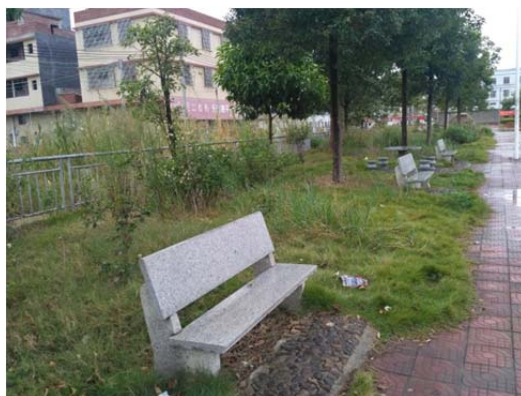
图 5.3-4 移民安置区内环保措施情况

根据调查，移民安置区实现了水通、电通、路通、场地平整“三通一平”，安置小区环境优美，绿化完善，各项配套设施齐全。安置区内均修建了集中垃圾堆放点及三级化粪池，居民产生的生活垃圾堆放于此由当地环卫部门定期回收处理，产生的污水全部排入化粪池处理后，接入太平镇龙湾工区生活污水管网进行集中处理。

移民新村雨污分流系统

移民新村道路绿化

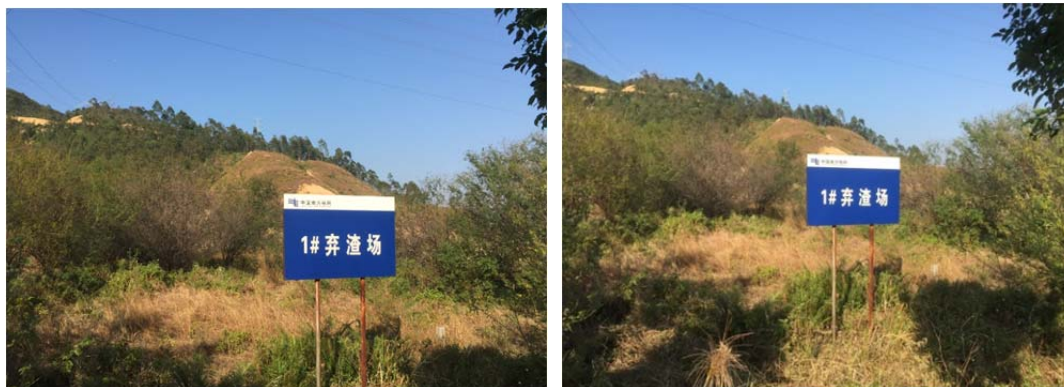
图 6.1-1 1#渣场现场照片

根据现场调查情况可知：1#渣场渣场边坡种植了狗牙根、桉树等植被，目前植被生长情况良好；2#渣场靠近隧道出口处坡脚已修建排水管涵；3#渣场弃渣已采取了撒播草籽+无纺布覆盖等措施进行防护；4#渣场坡面采取水保措施进行了防护，坡顶修建了临时施工营地，拟计划修剪景观设施；5#渣场完成堆渣部分的区域已完善渣场挡墙、排水、绿化及无纺布覆盖等措施，现场植被生长情况良好，积极的发挥了水土保持作用；4#副坝四坝后渣场已采取撒播草籽等措施进行防护，目前植被生长情况良好。

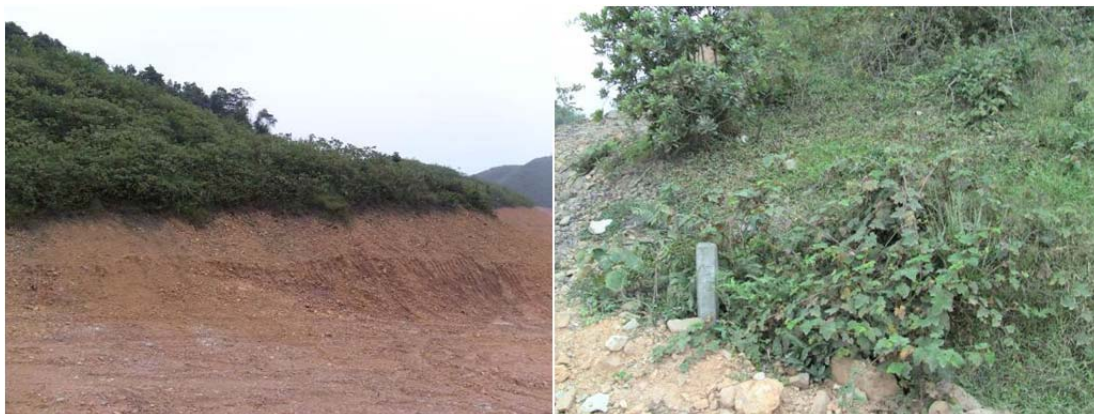
图 6.1-8 施工过程中施工区域边界标桩

根据调查，项目施工过程中施工区域边界立桩，并以红线标识，标记明显，边界外植被保留完好，无人工扰动痕迹，项目的建设施工未有破坏征地范围以外植被。

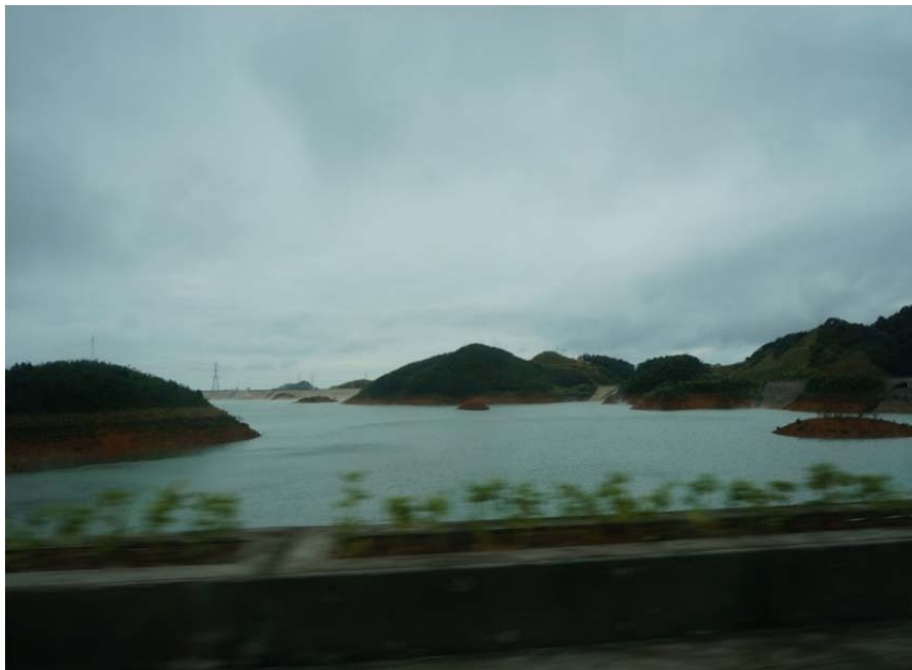
图 6.1-9 上库区植被破坏及恢复情况

项目建设过程中，下库工区、上库工区和永久公路的建设对工区内原有植被进行了破坏，永久占地和临时占地上原有植被已被基本铲除。

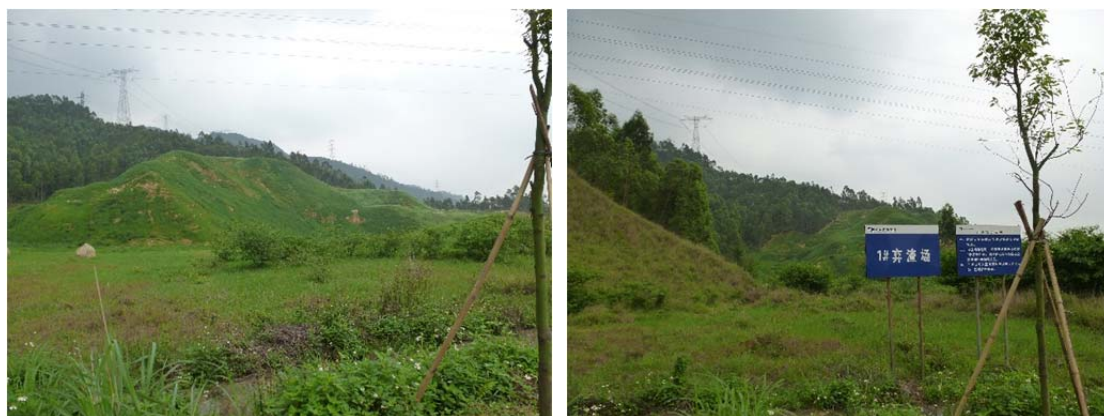
图 6.1-11 1#渣场现场照片

截至2018年4月,1#渣场堆渣完成,堆渣完成后,顶面采取覆土和绿化措施(完成绿化面积0.30hm<sup>2</sup>),上述措施已于2009年完成。人工绿化采用喷播糖蜜草和狗牙根,以及灌木猪屎豆。现绿化恢复良好,灌木层高度约0.5m,盖度约30%,草本层高度约0.2m,盖度约80%,群落估算平均生物量约为5t/hm<sup>2</sup>。1#渣场现场照片见图 6.1-11 1#渣场现场照片。

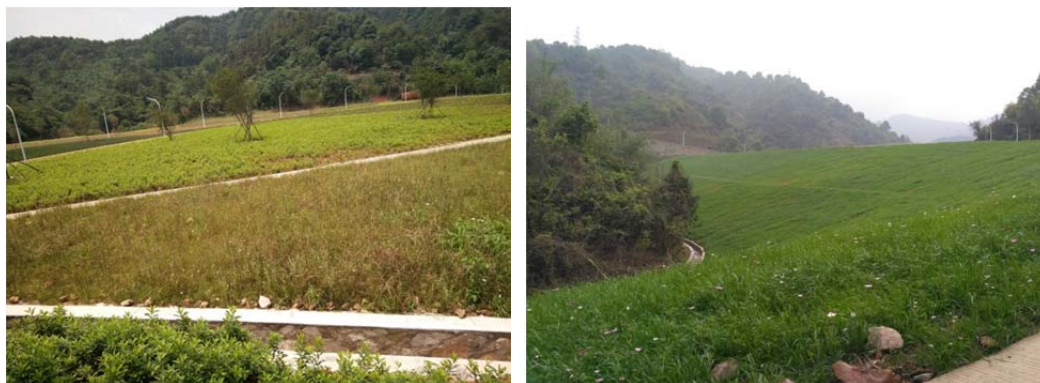
图 6.1-12 2#渣场现场照片

截至本次验收阶段,2#渣场已进行复绿,种植大叶紫薇、黄槐等乔木25株,种植葱兰、波斯菊等花卉共8000平方米,喷洒草籽共允10000平方米,并修建园林道路。当前场地正在植物生长恢复期。

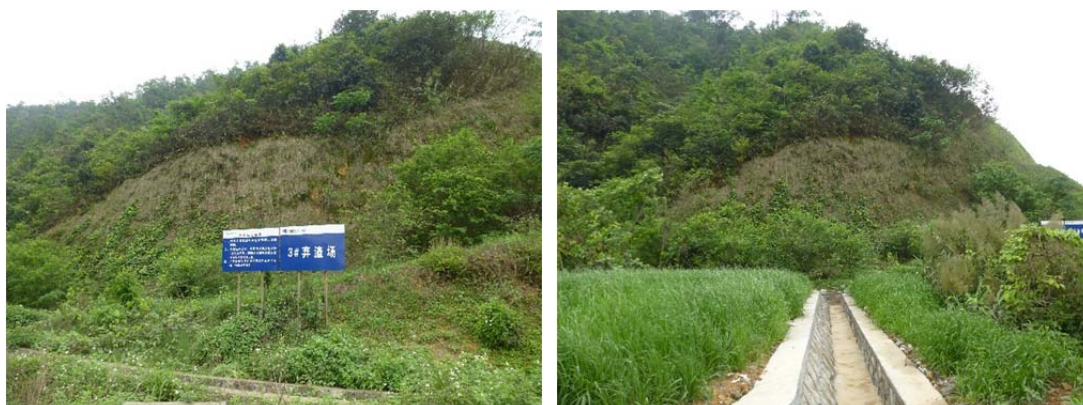
图 6.1-13 3#渣场现场照片

截至2018年4月，3#渣场堆渣完成，现状弃渣已进行平整，修建排水沟，并采取了撒播草籽+无纺布覆盖等措施进行防护。现时绿化恢复良好，草本层高度约0.5m，盖度约95%，群落估算平均生物量约为 $15\text{t}/\text{hm}^2$ 。3#渣场现场照片见图 6.1-13。

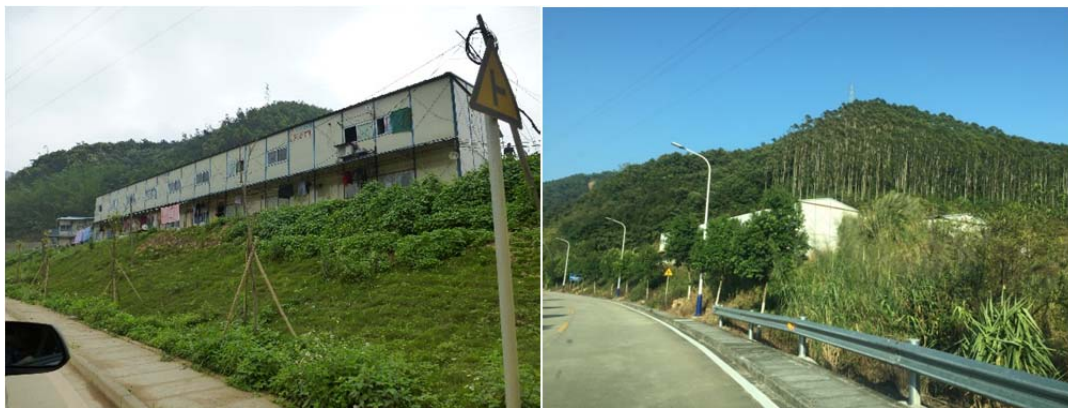
图 6.1-14 4#渣场现状图

目前该营地主要用于项目运营期的水土保持措施和绿化措施的维护保养工人使用，尚未进行完全清拆。非营地占地位置福建莆田 地了绿化，种植乔木、喷洒草皮。

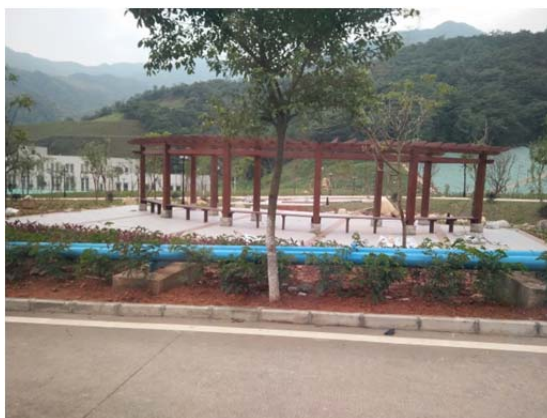
图 6.1-15 5#渣场复绿情况

5#渣场与原碎石场位置当前形成下库景观区，种植鸡冠刺桐等乔木约300株，大红花等灌木1728株、喷播马尼拉草35976平方米。

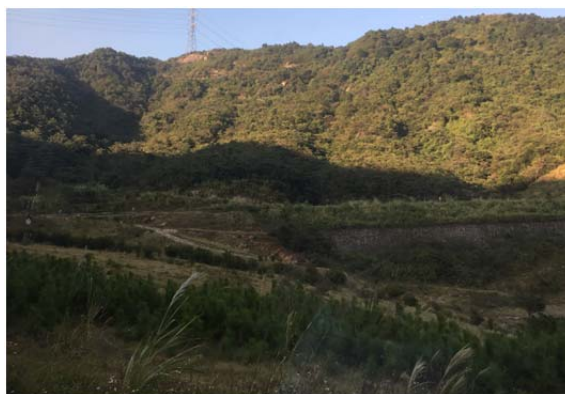
图 6.1-16 6#渣场植被恢复情况现场照片

截至2018年4月，6#渣场已完善渣场挡墙、排水等工程措施，对平整的区域进行了绿化，生长的草本层高度约0.4m，盖度约80%，群落估算平均生物量约为 $2.5\text{t}/\text{hm}^2$ 。

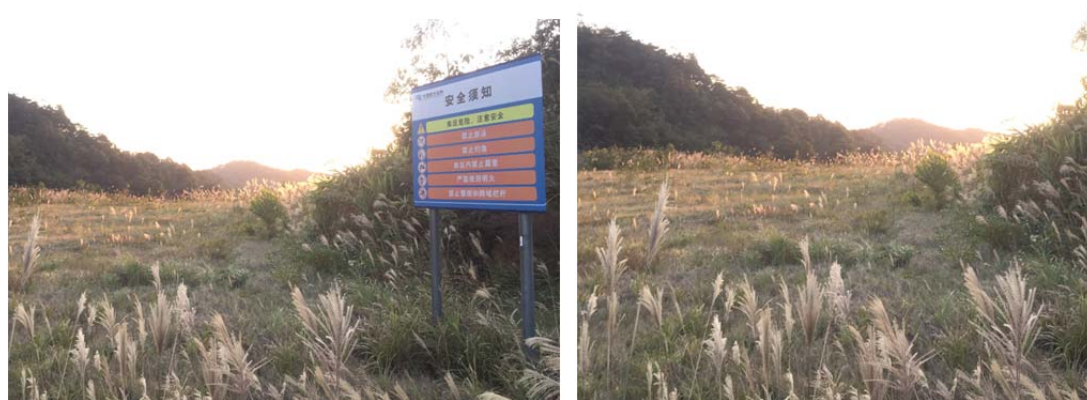
图 6.1-18 副坝五后渣场渣场植被恢复情况现场照片

截至2018年4月，副坝五后渣场堆渣完成，堆渣完成后，顶面采取覆土和绿化措施，并对部分已平整的区域进行绿化及无纺布覆盖等生态恢复措施，现场植被开始恢复，现场植被正在进行人工恢复。渣场现状照片见图 6.1-18。

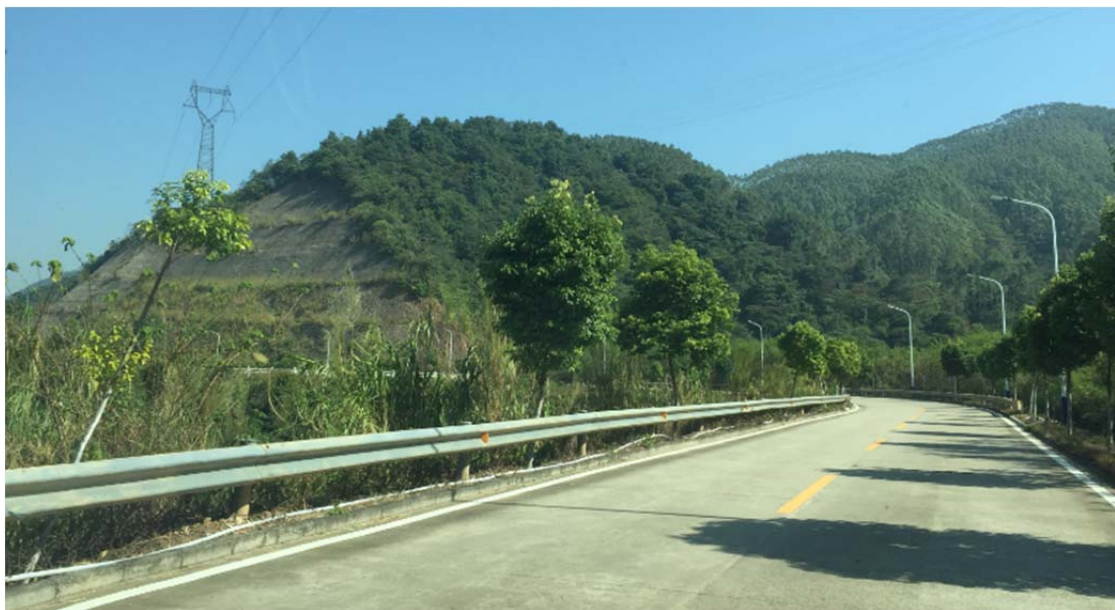
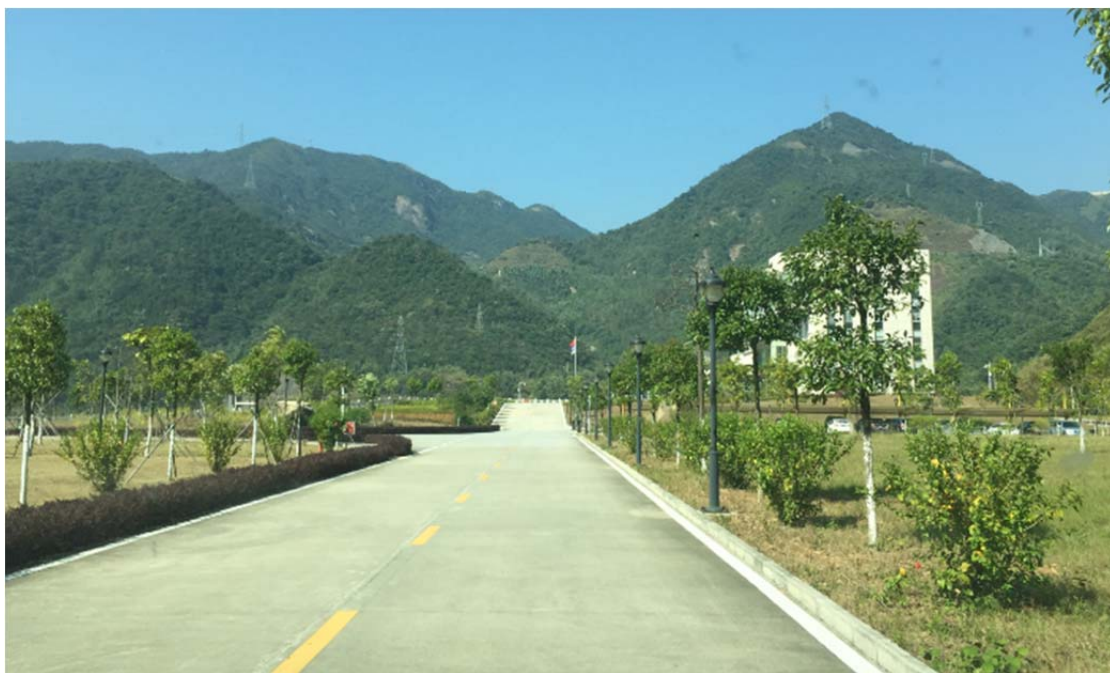
图 6.1-19 上下库连接公路边坡绿化现状照片

现状上下库连接公路两旁区域植被群落主要为人工种植的灌草丛群落。根据样地调查，共计有植物10种。灌木丛以猪屎豆和灰毛豆占优势，其间开始恢复有野牡丹等，灌木层高1.5-2.3m，盖度60%；草本层以糖蜜草和狗牙根为主，盖度90%，其余种类还有三叶鬼针草、牛筋草、蔓生秀竹等。

项目区域水热条件良好，经过1~3年不等的绿化恢复，各区域恢复生物量不等。现阶段，为对存在沟蚀的部分边坡进行进一步维护，以及上下库连接公路的绿化升级工程，建设单位现正进行招标工作，分别为：生态植物绿篱加固与修复工程及种植后养护管理项目、上下库库尾环保绿化工程设计项目。

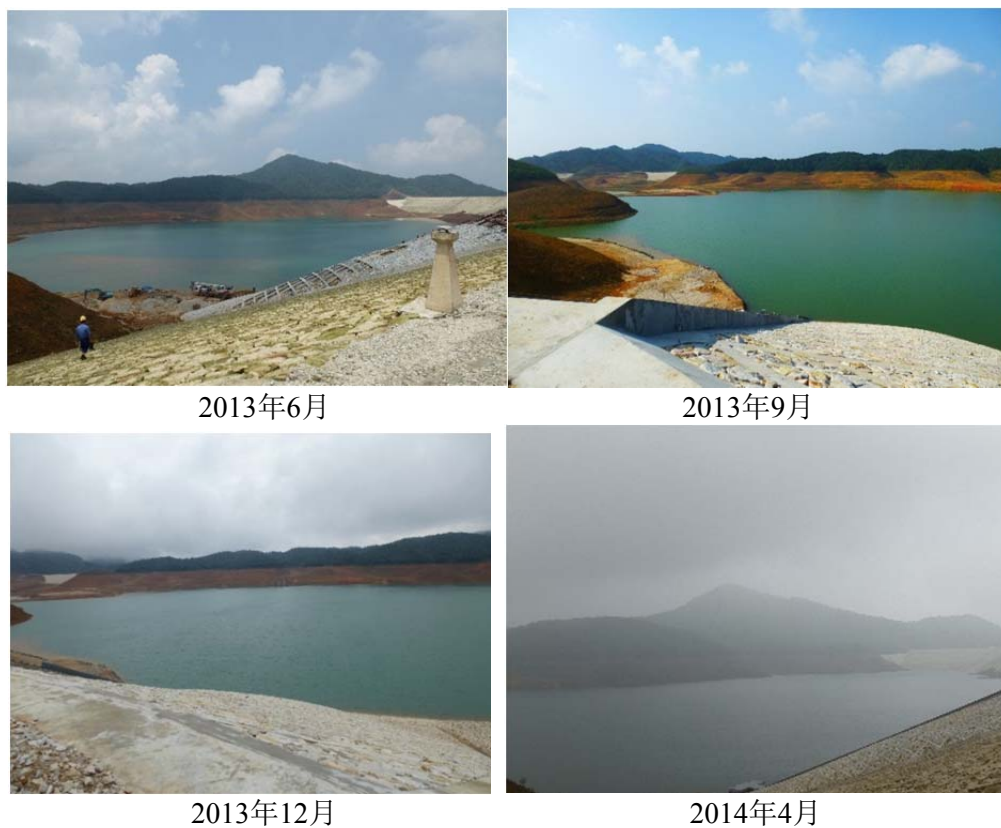
图 6.2-1 上水库蓄水过程照片

生态放水钢管管内径为0.14m，并设阀门控制，死水位情况下可通过流量为0.02m<sup>3</sup>/s，沿山坡铺设至上水库主坝下游河床，生态放水钢管全长约1000m，常年泄放流量，丰水期（4~9月）泄放流量为0.012m<sup>3</sup>/s，枯水期（10~3月）泄放流量为0.008m<sup>3</sup>/s。

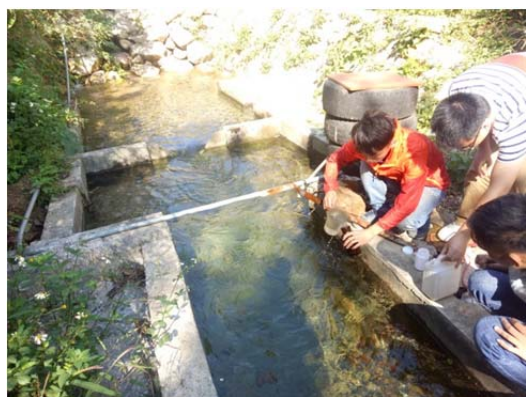
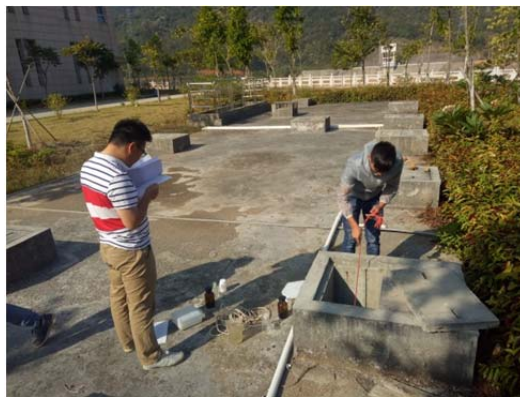
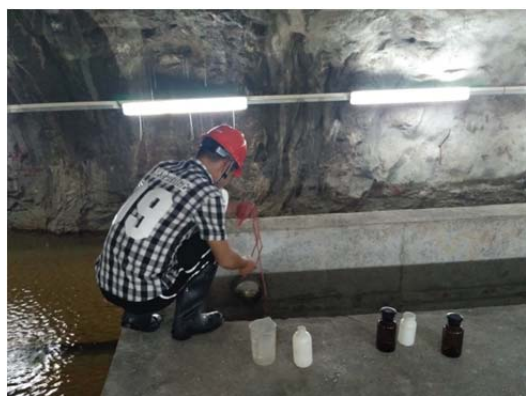
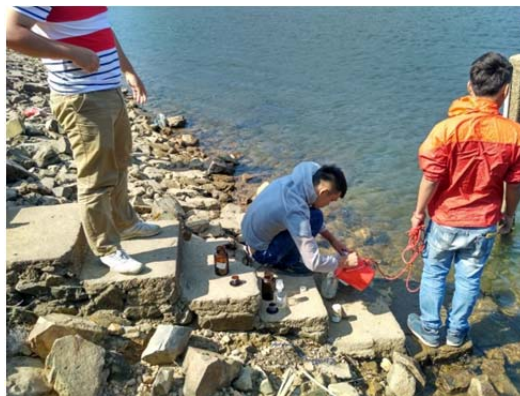
图 6.3-1 验收阶段水环境质量监测采样图

验收调查期间，珠江流域水环境监测中心于2017年9月及2017年10月进行了地表水环境监测，验收调查单位于2017年11月委托了广东增源检测技术有限公司分别于2017年11月及2018年4月对项目的水环境质量进行监测采样。监测过程见图 6.3-1。

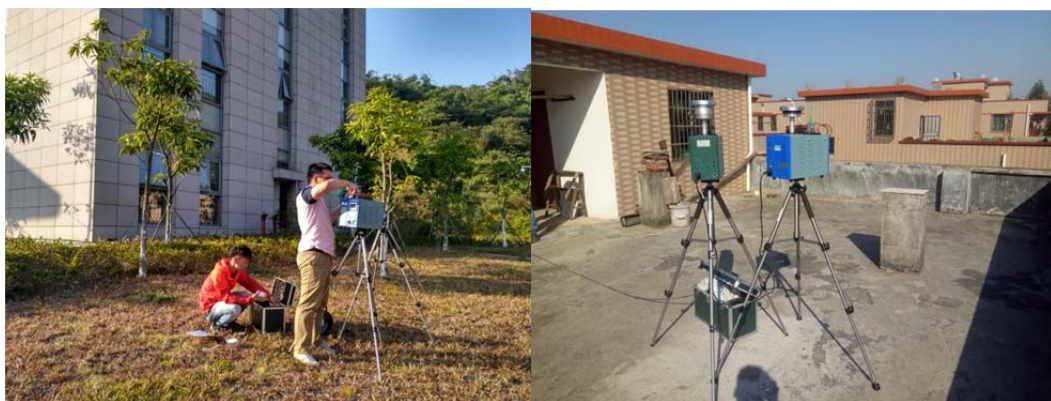
图 6.3-7 大气采样监测图

本次验收调查期间，项目组于2017年11月3日至2017年11月4日，于上库管理中心、移民安置区、下库管理中心、大秦水库大坝等位置布设监测点，对项目的空气环境质量现状进行了验收监测。

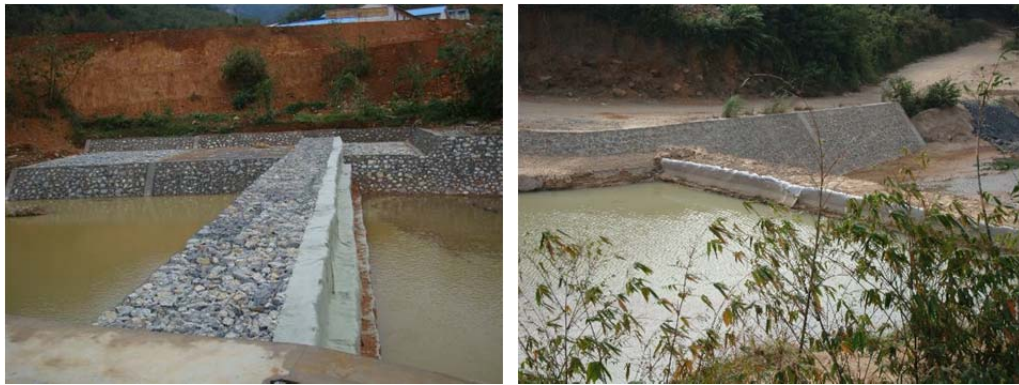
图 7.2-1 干砌石砂滤堰坝图

同时为防止上游施工废水以及泥沙水对大秦水库水质产生影响，清远蓄能发电有限公司委托中国水利水电第十四工程局有限公司在大秦水库上游约200m处建设一道砂滤堰坝，工程总投资为60.56万元。
