深圳抽水蓄能电站 水土保持监测总结报告

建设单位：深圳蓄能发电有限公司

监测单位：珠江流域水土保持监测中心站

2019年6月

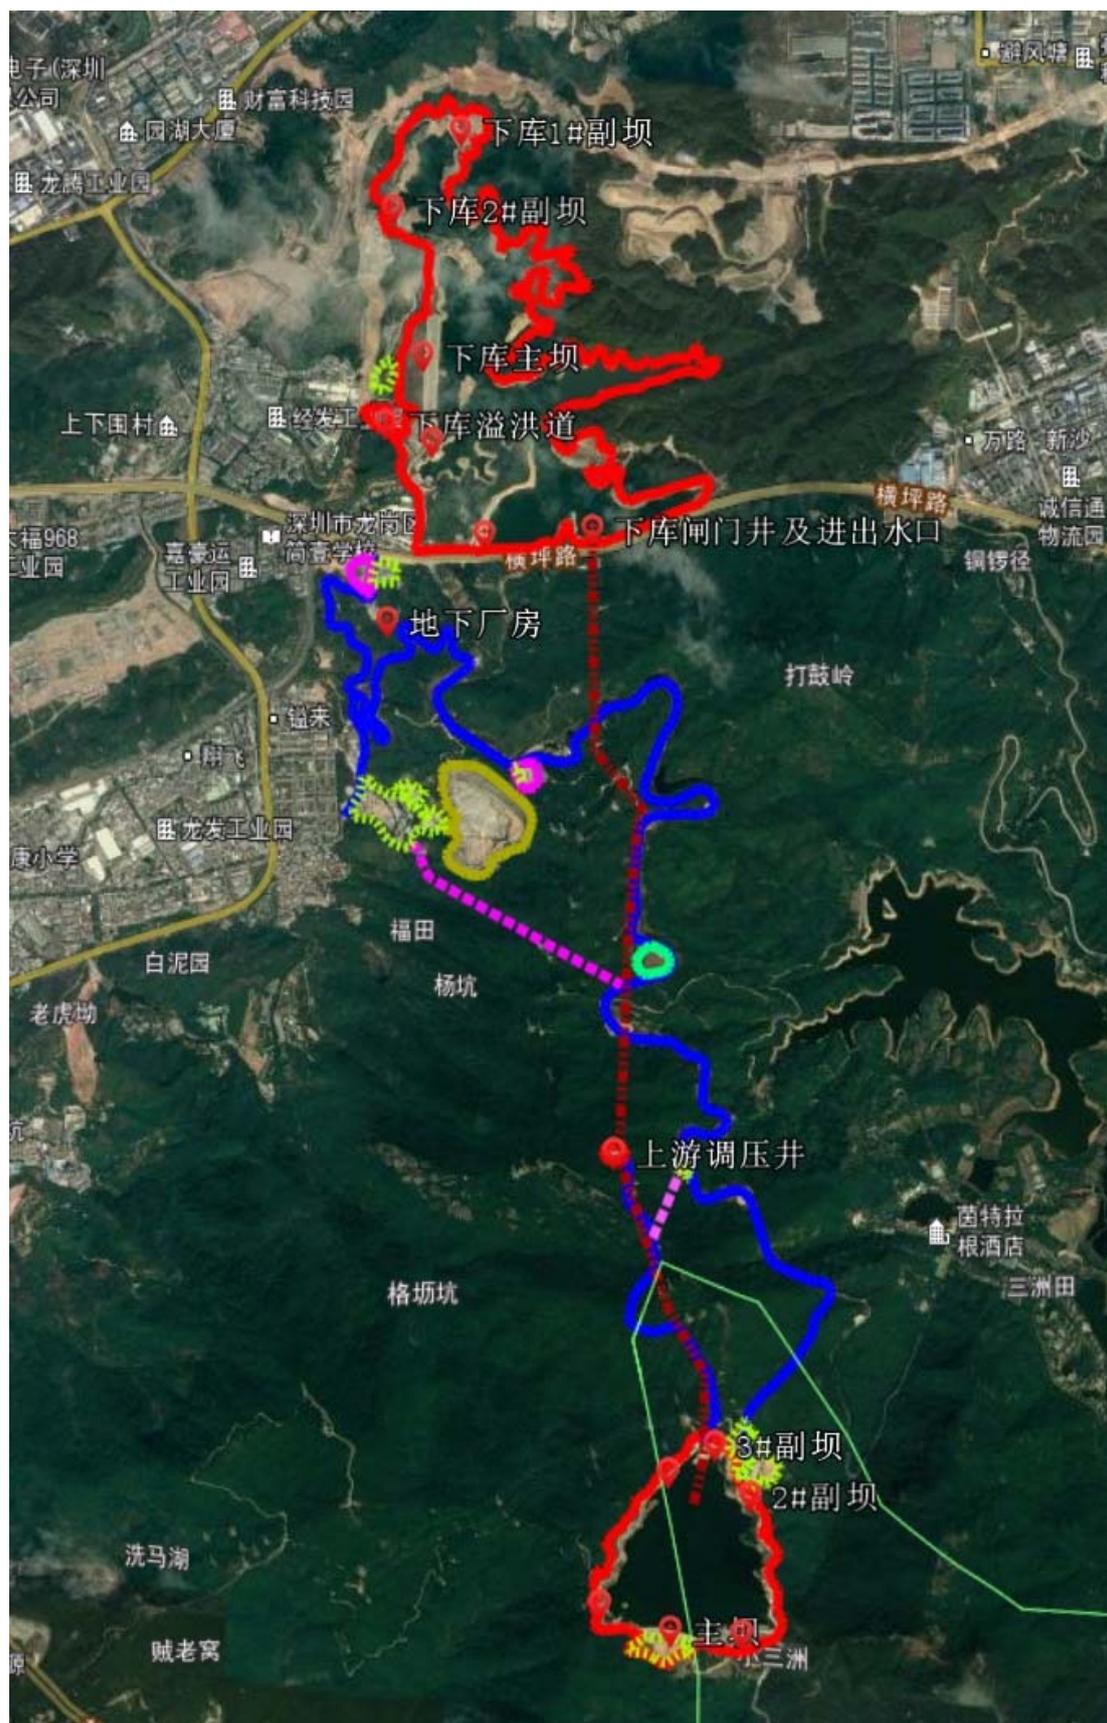
图 1-1 工程平面布置示意图

厂房系统由地下主副厂房、安装间、主变洞、母线洞、尾水闸门室、高压电缆洞、交通洞、通风洞、尾闸运输洞、排水廊道等地下洞室群和地面开关站组成。开关站布置在地下厂房下游方向，距主变洞水平距离400m左右的一块较平缓山坡上，场地高程230m，平面尺寸87m×45m（长×宽）。场内设GIS楼、户外设备支架和出线构架等。

场内永久公路的功能是连通电站枢纽区各地面建筑物，永久公路总长度为20.04km，其中新建道路长约18.668km，改建及利用现有道路为1.372km。交通洞支线公路按三级公路设计，路面宽6.5m，路基宽8.7m；其余场内永久公路按四级公路设计，设两车道，路面宽6m，路基宽7m~8.2m；路面结构采用厚0.25m水泥砼路面。

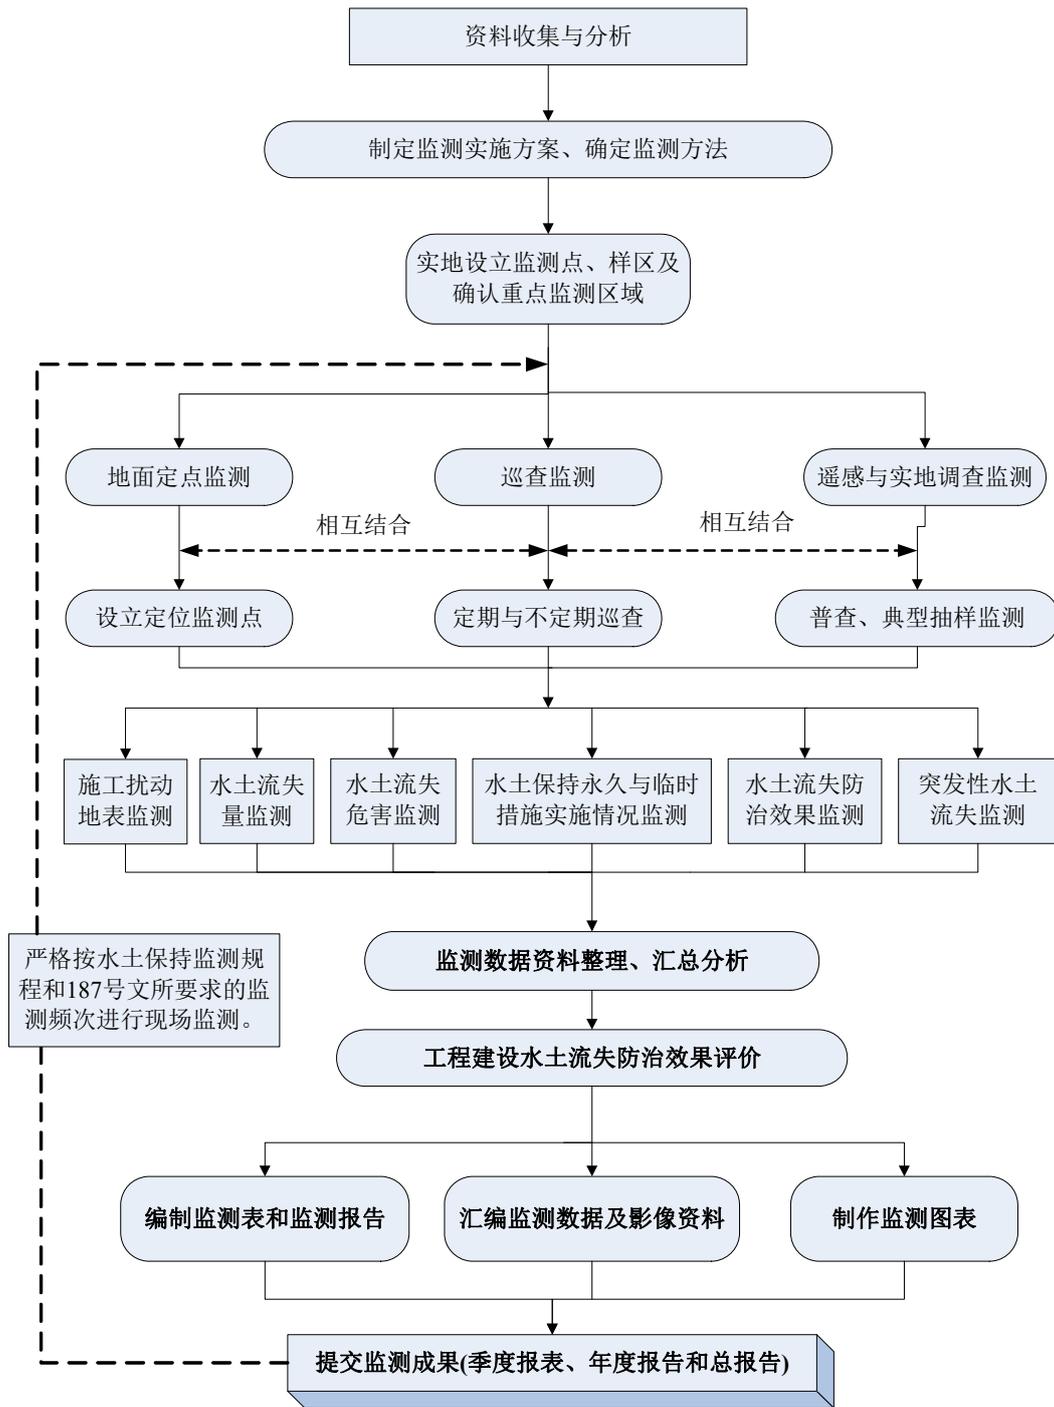
图 1-2 监测技术路线图

根据水利部行业标准《水土保持监测技术规程》(SL277-2002)、《生产建设项目水土保持监测规程(试行)》(办水保〔2015〕139号)，结合本项目工程的实际情况确定监测技术路线，力求使用经济适用和可操作性强的监测技术路线。通过前期调研分析，确定本项目水土保持监测技术路线图见图1-2。

根据本项目水土保持监测实施方案中的规划，结合项目建设过程中实际情况，本项目水土保持监测以地面监测及调查监测为主，同时定期采用高分辨遥感影像、无人机航测等进行监测，全面了解和掌握区域内水土流失情况。

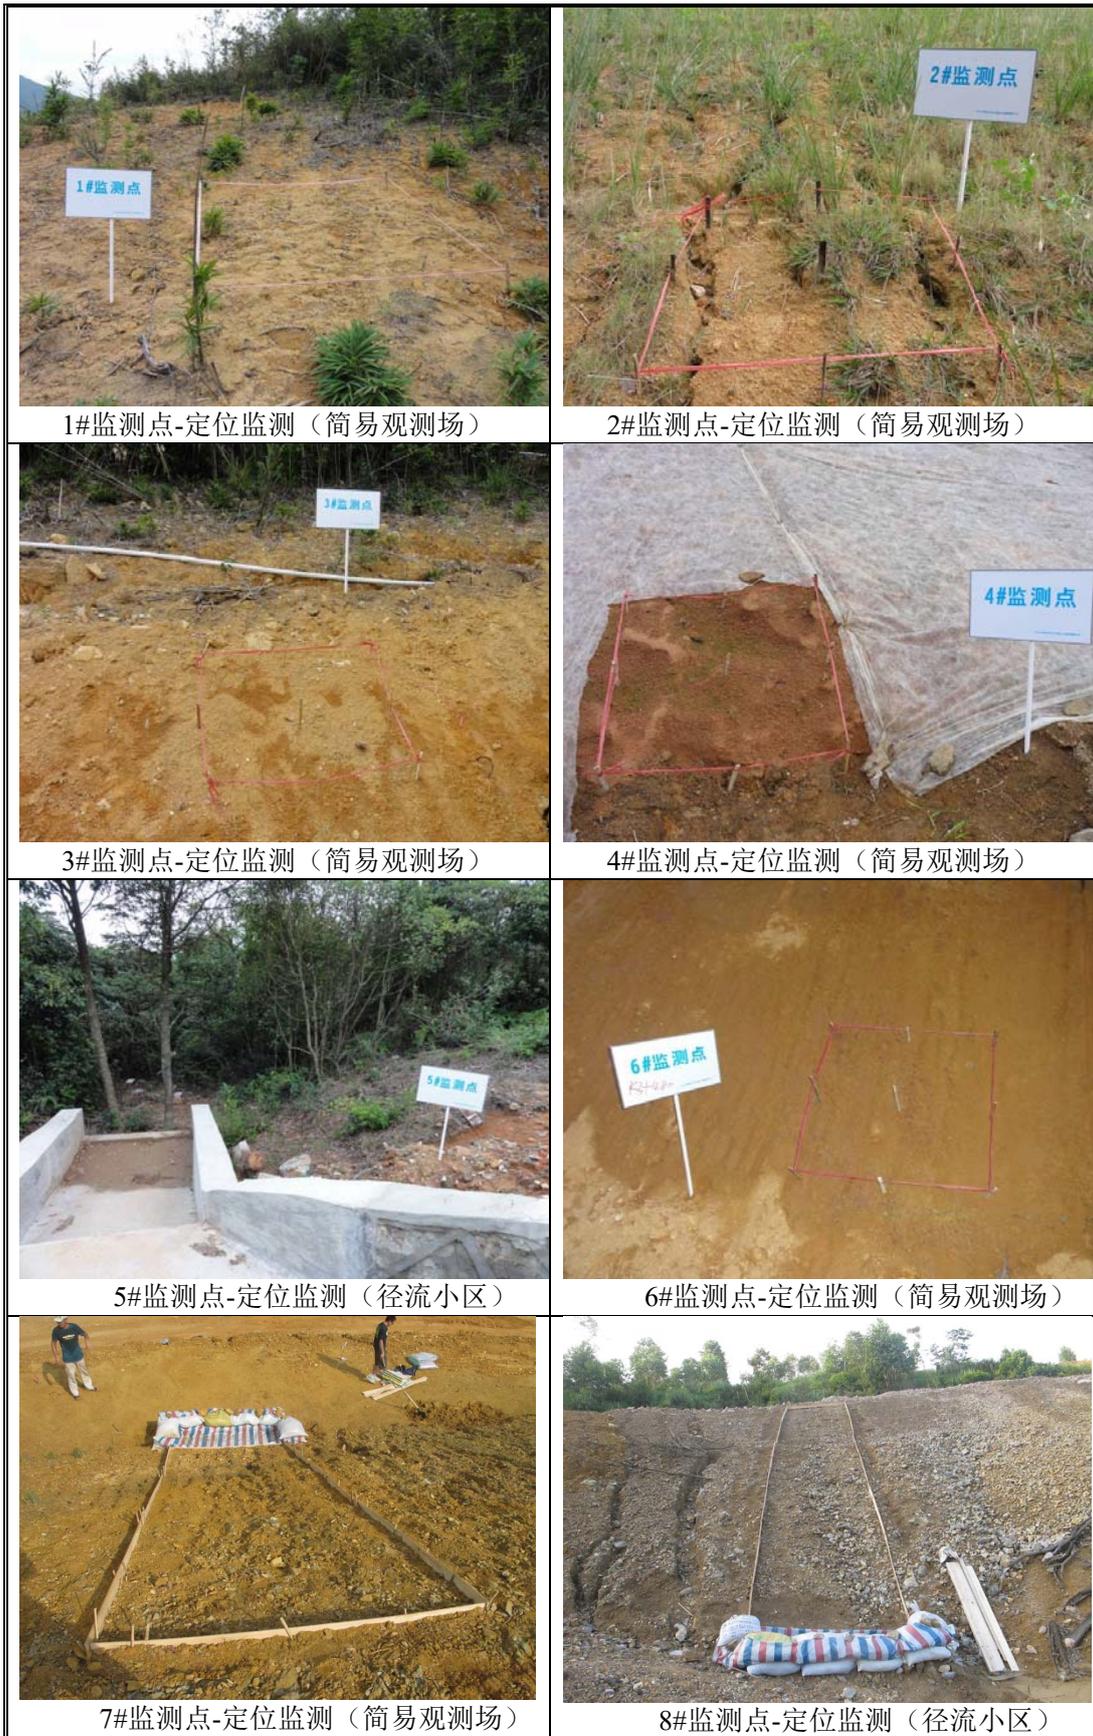
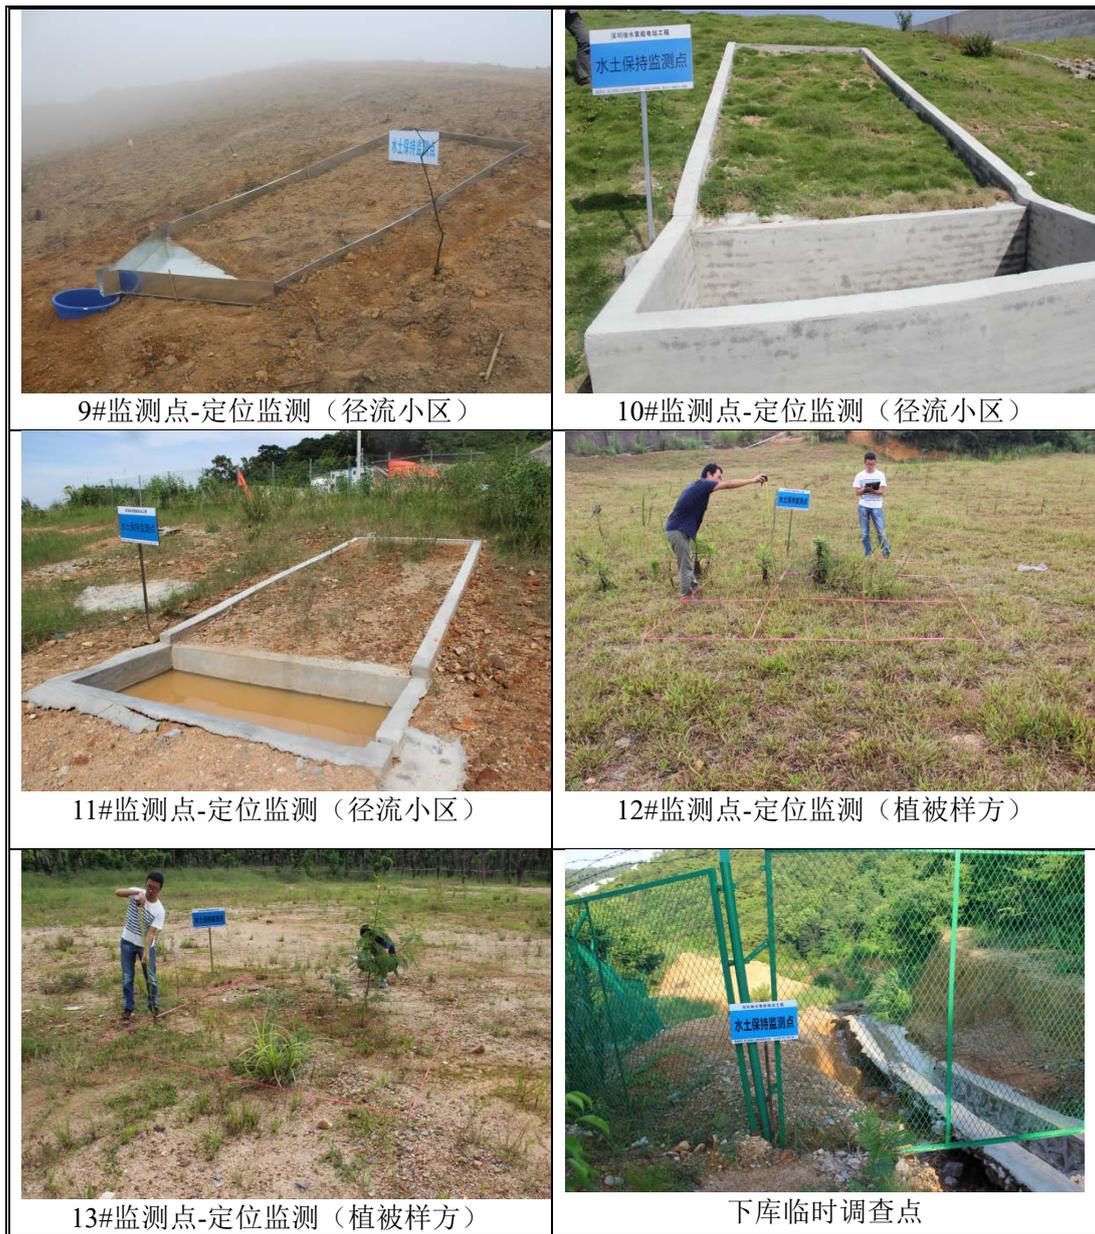
图 1-3 深蓄电站水土保持监测点图

设情况，监测工作组在监测期内先后完成布设13个定位监测点。监测点布设情况详见表1-5、图1-3，监测点分布图详见附图2。

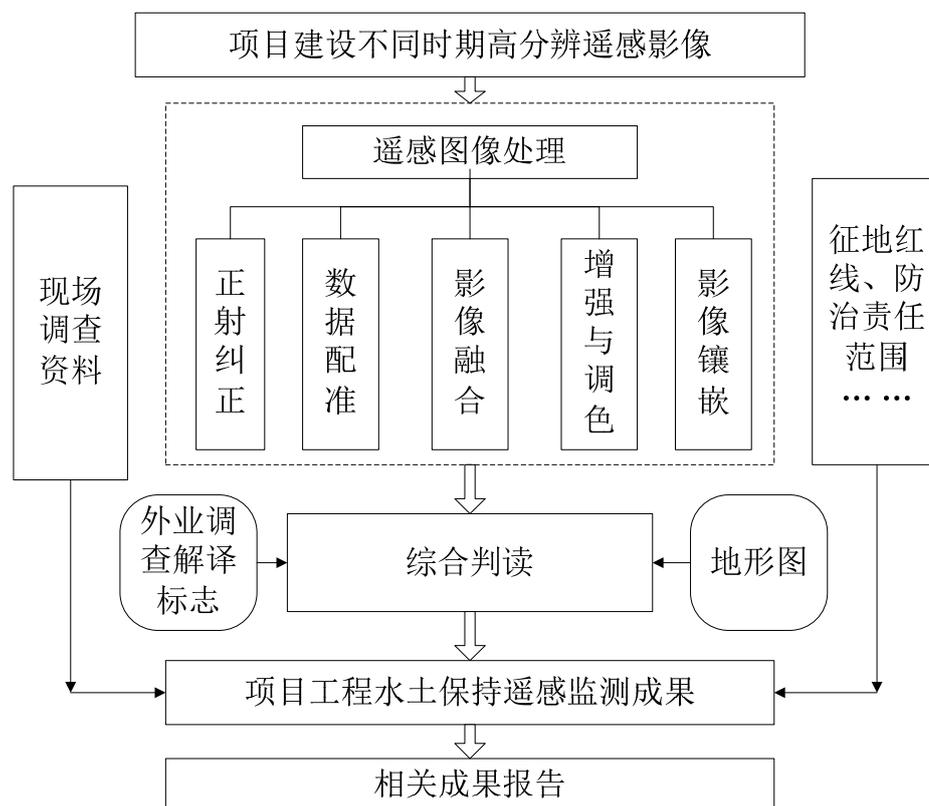
图 1-4 水土保持遥感（无人机）监测技术路线图

程防治责任范围、征地红线、现场调查资料等相关工程资料空间化表达处理，结合地形图、专家知识、外业调查解译标志对影像综合判读，在此基础上，利用项目区范围内不同时期的多源高分辨率遥感影像对工程进行监测、分析。具体技术路线见图 1-4。

我站监测工作组通过购买获取项目区多期遥感影像资料，结合工程设计、竣工图纸对项目区施工扰动面积、边坡防护状况、水保措施实施状况及工程对周边产生的水土流失或水土流失潜在危害进行监测，宏观全面的掌握项目不同时期的水土流失及水土保持工作状况，为水土保持监测工作提供了有力的保障。

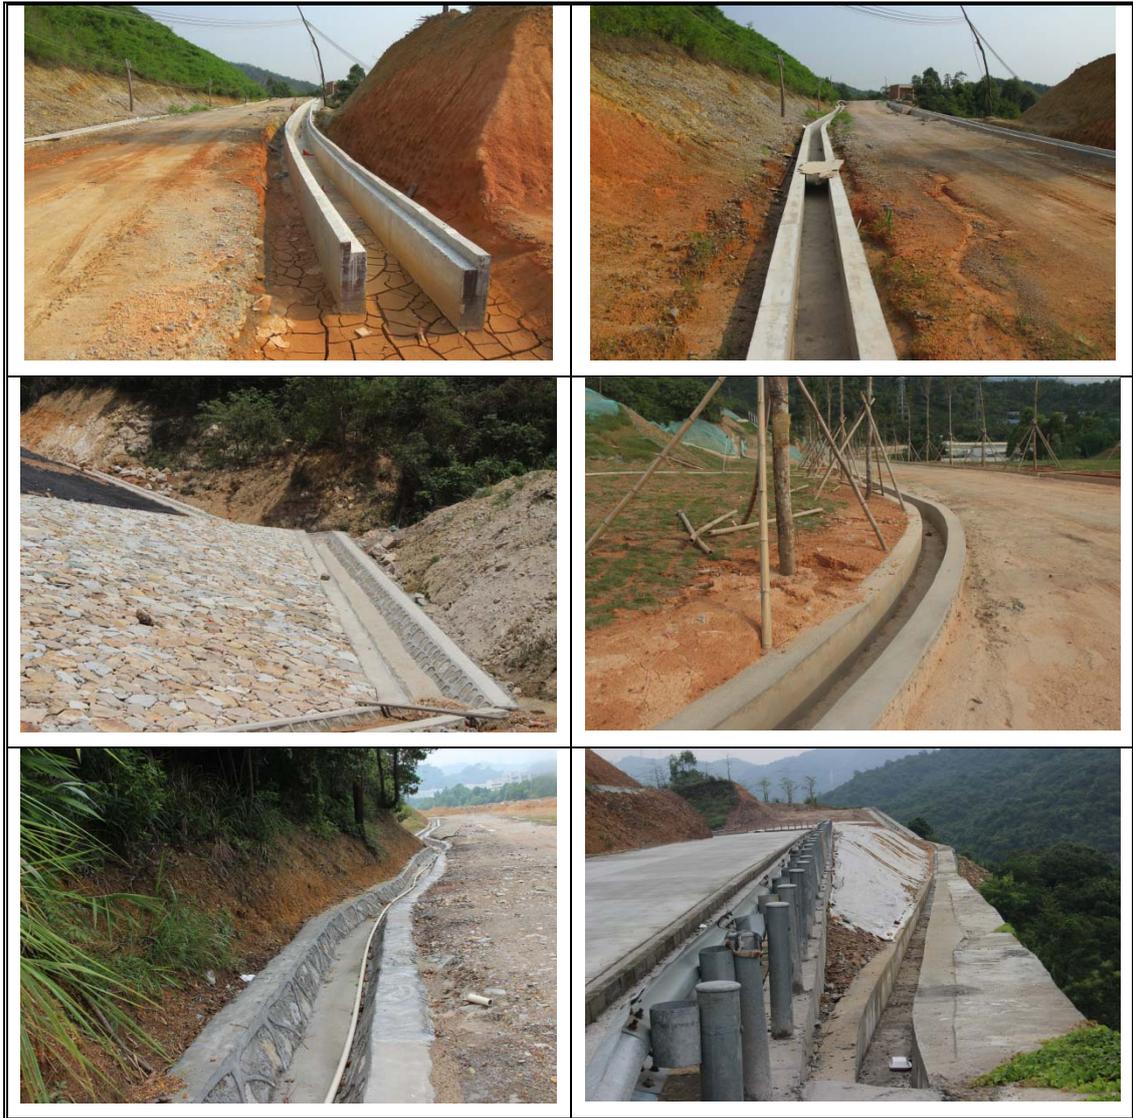
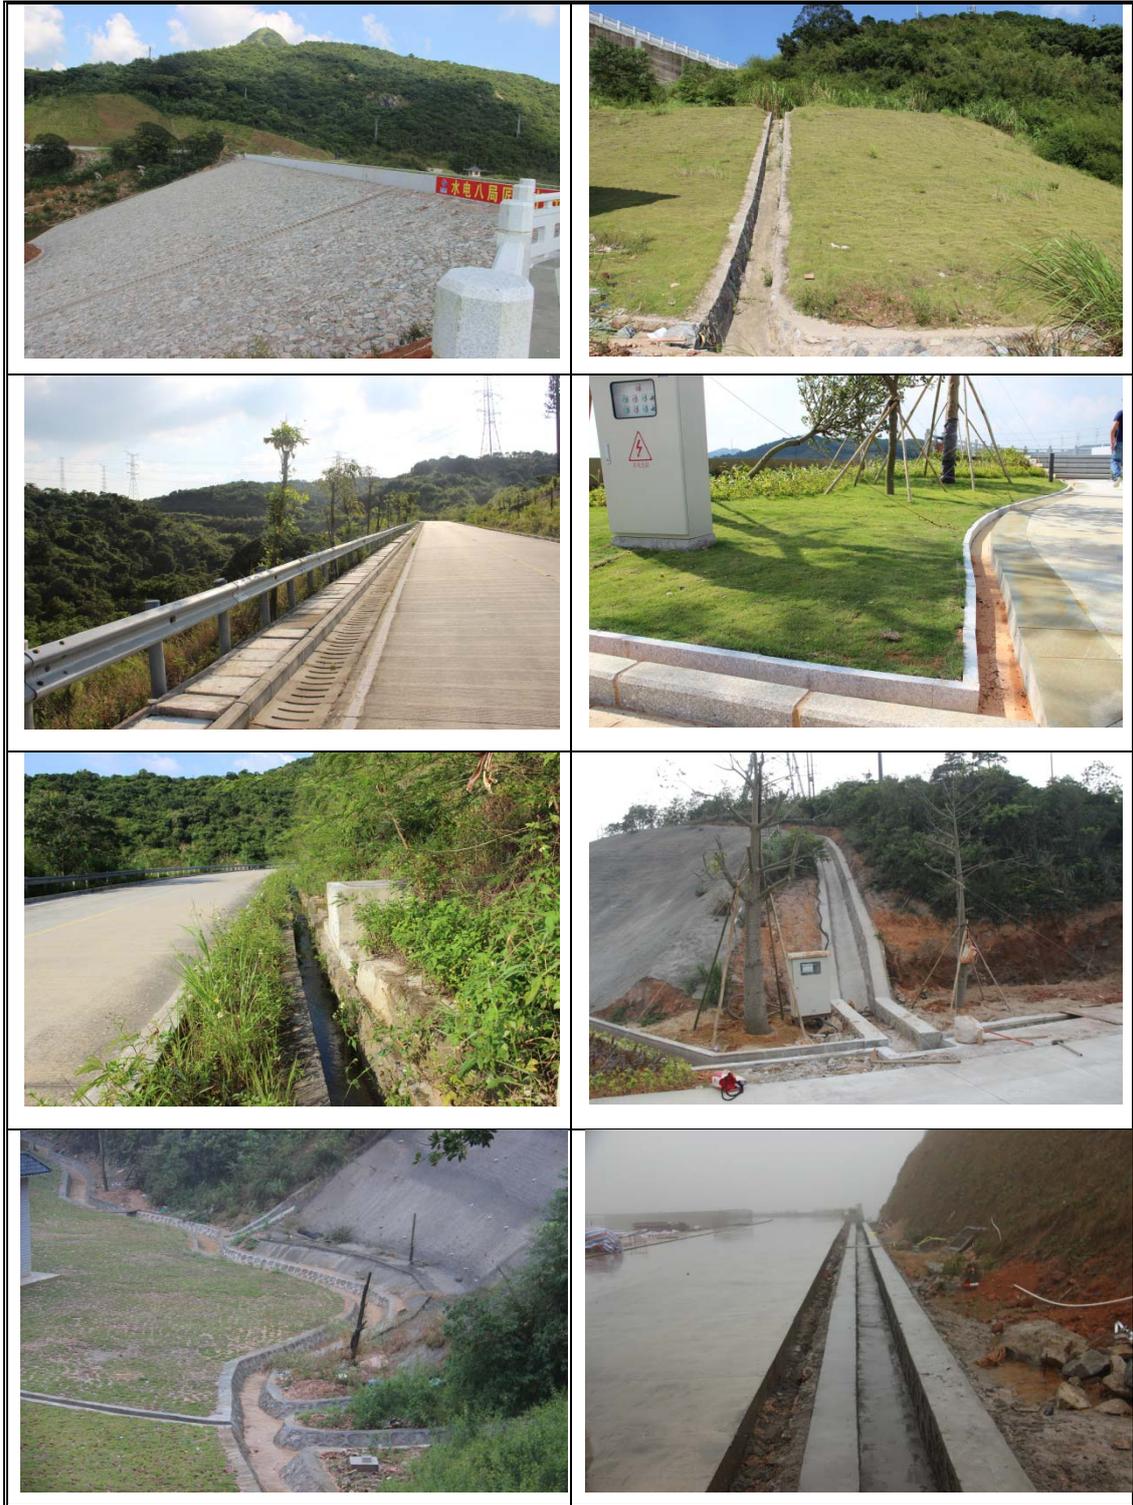
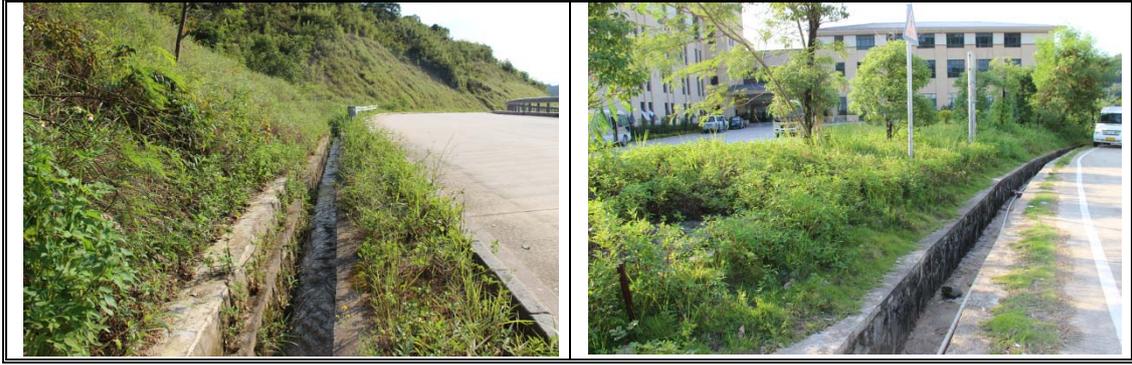
图 4-1 项目区工程措施现状

通过现场监测及查阅相关资料得知，项目区工程措施主要为截排水沟、挡墙、框架梁护坡等，上述措施很好的控制了雨水、径流对坡面的冲刷，在保水保土、涵养水源方面起到了至关重要的作用。工程措施实施情况见图4-1。

- (1) 现场勘测结果显示，本工程已实施的水土保持工程措施主要有截排水沟、挡墙、框架梁护坡等；
- (2) 项目建设区各工程防护措施基本按水土保持方案设计实施；
- (3) 通过现场勘查各项措施运行效果、量测外观尺寸，项目区已实施的工程措施整体实施情况良好，无明显人为破坏迹象，很好的控制了雨水、径流对坡面的冲刷，在保水保土、涵养水源方面起到了至关重要的作用。。

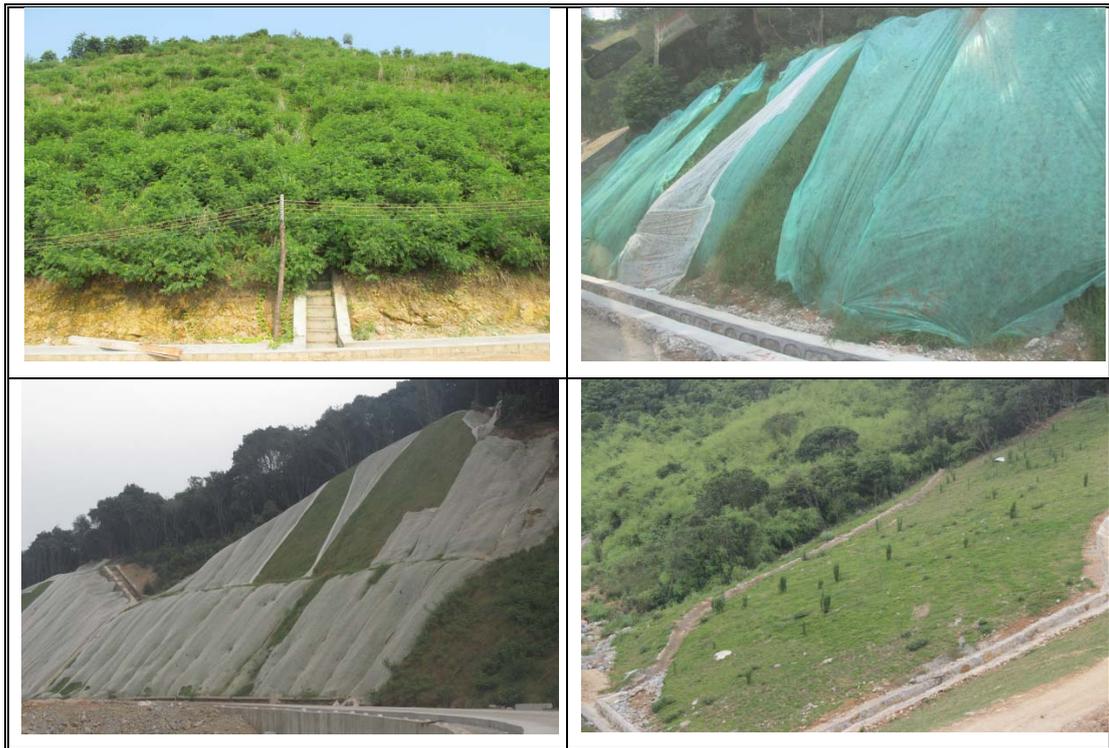
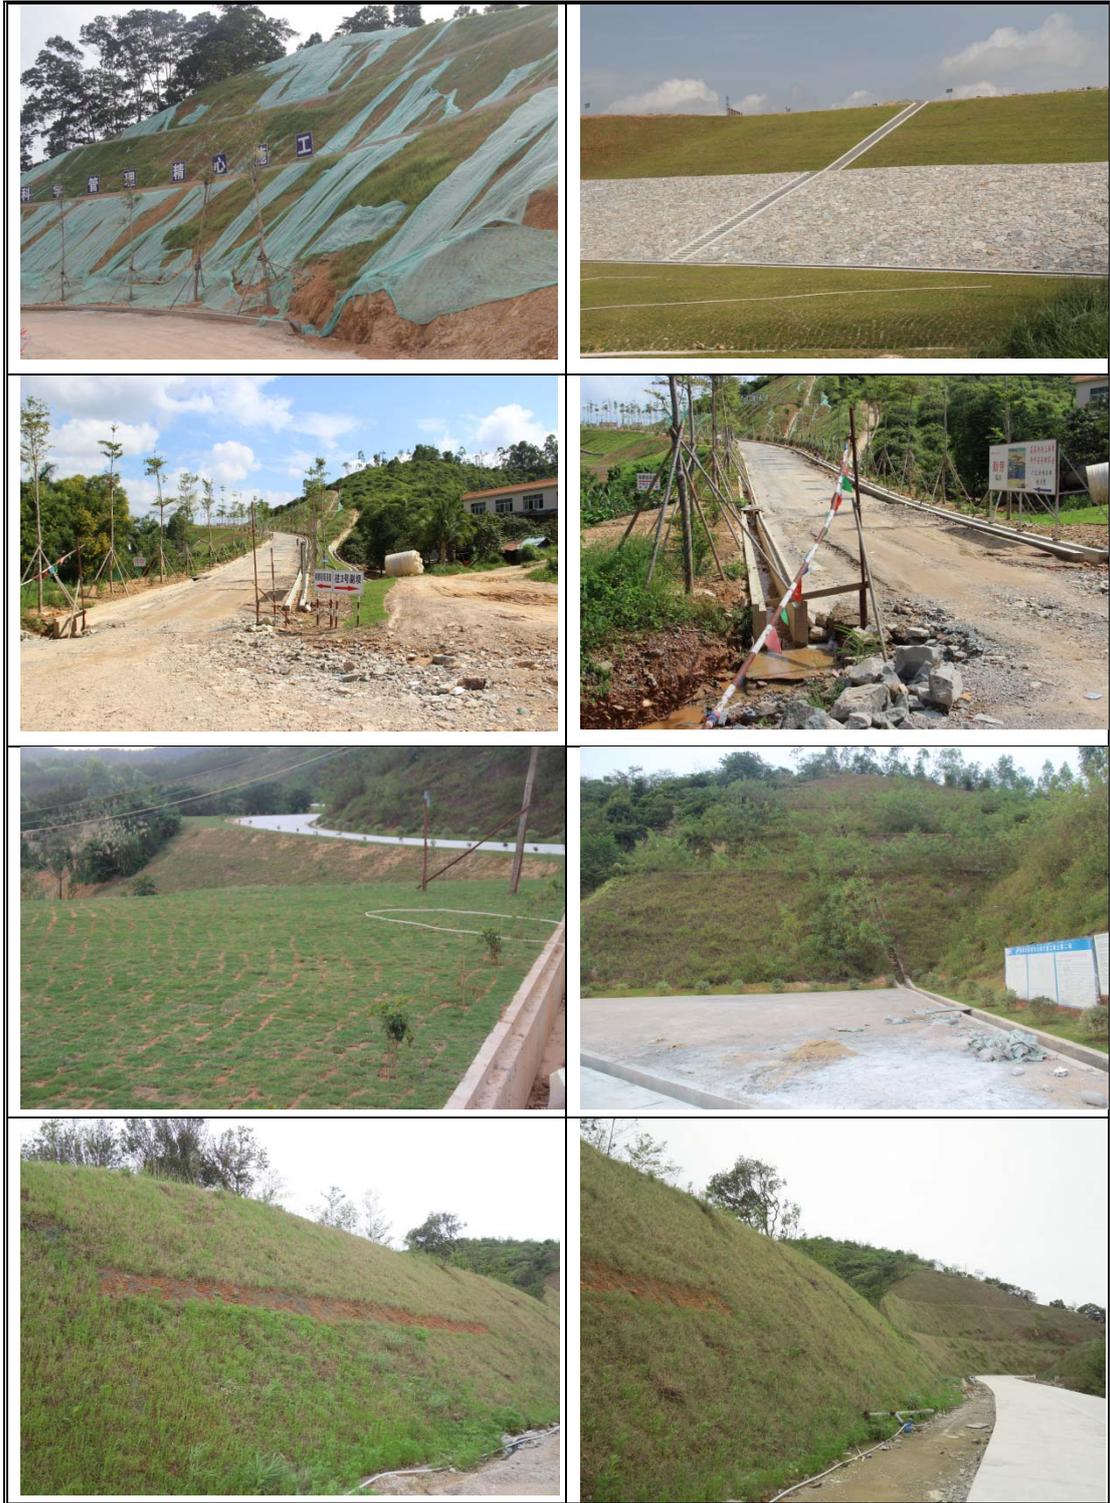
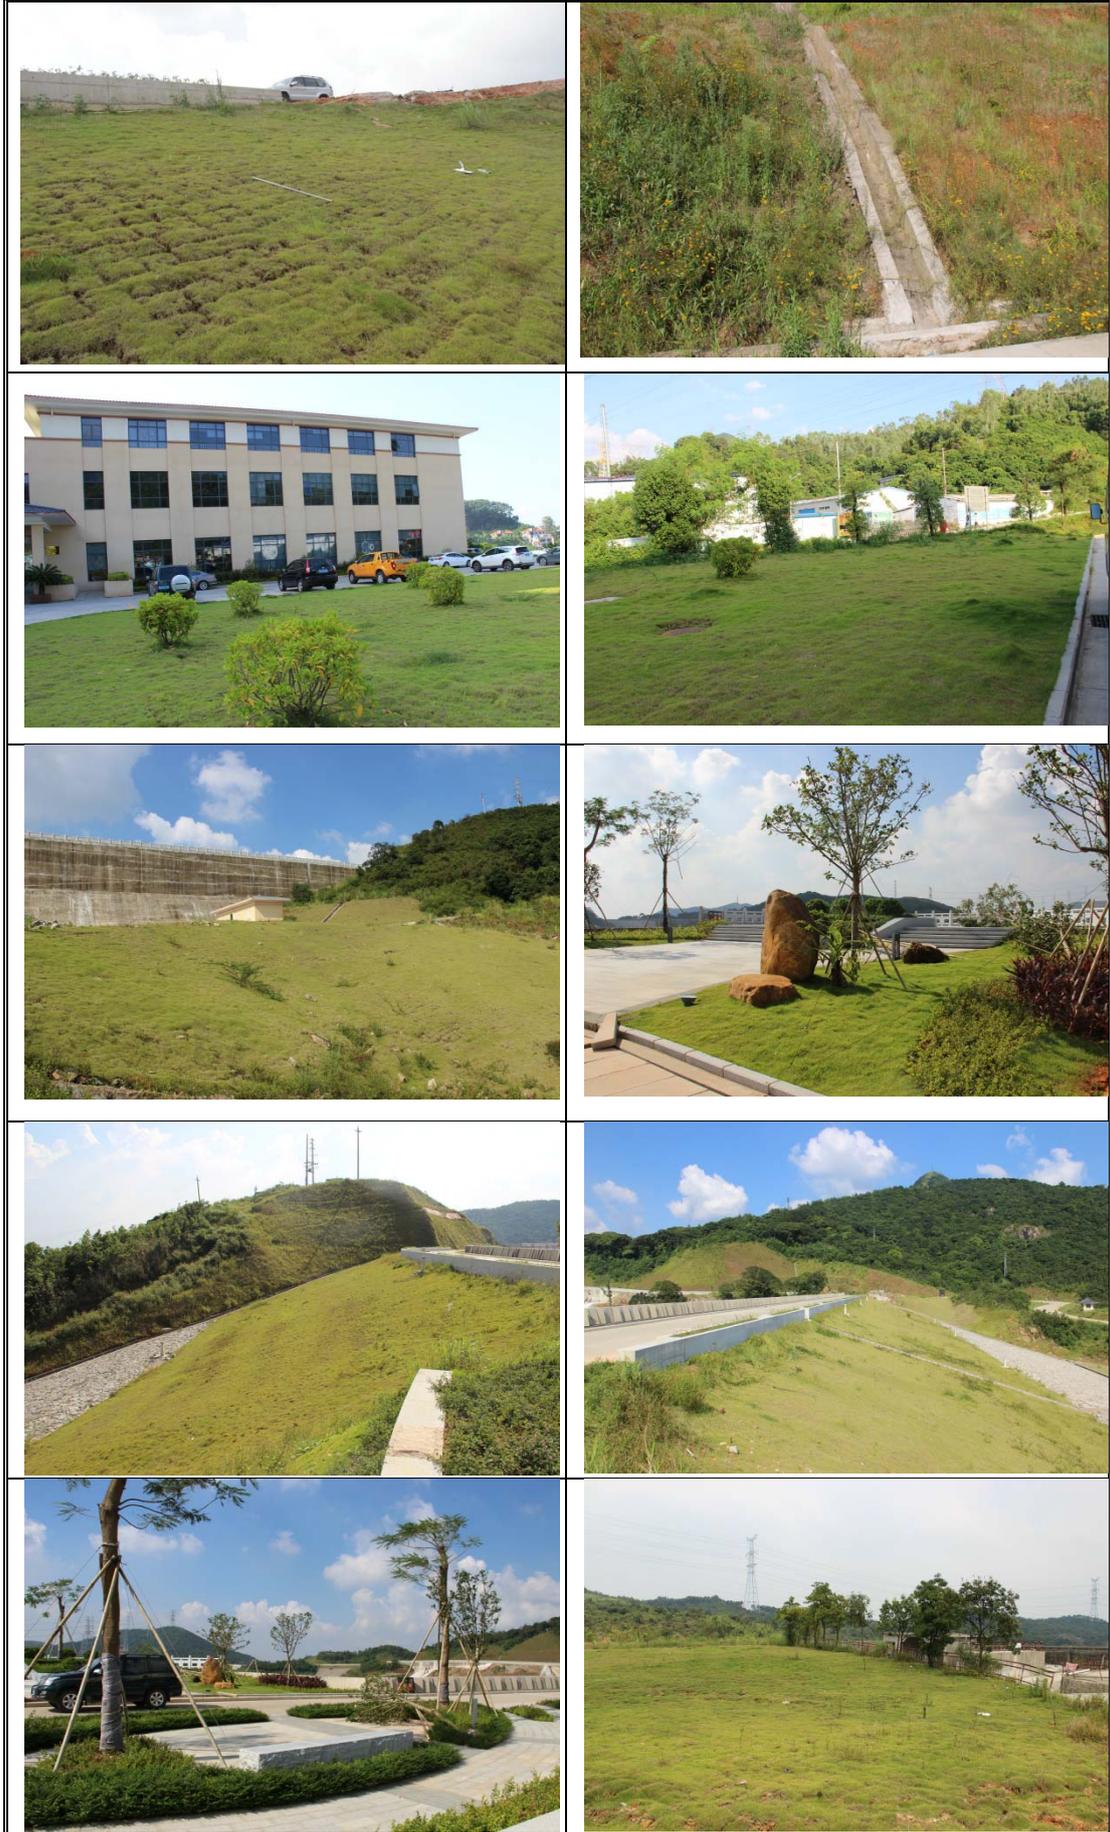
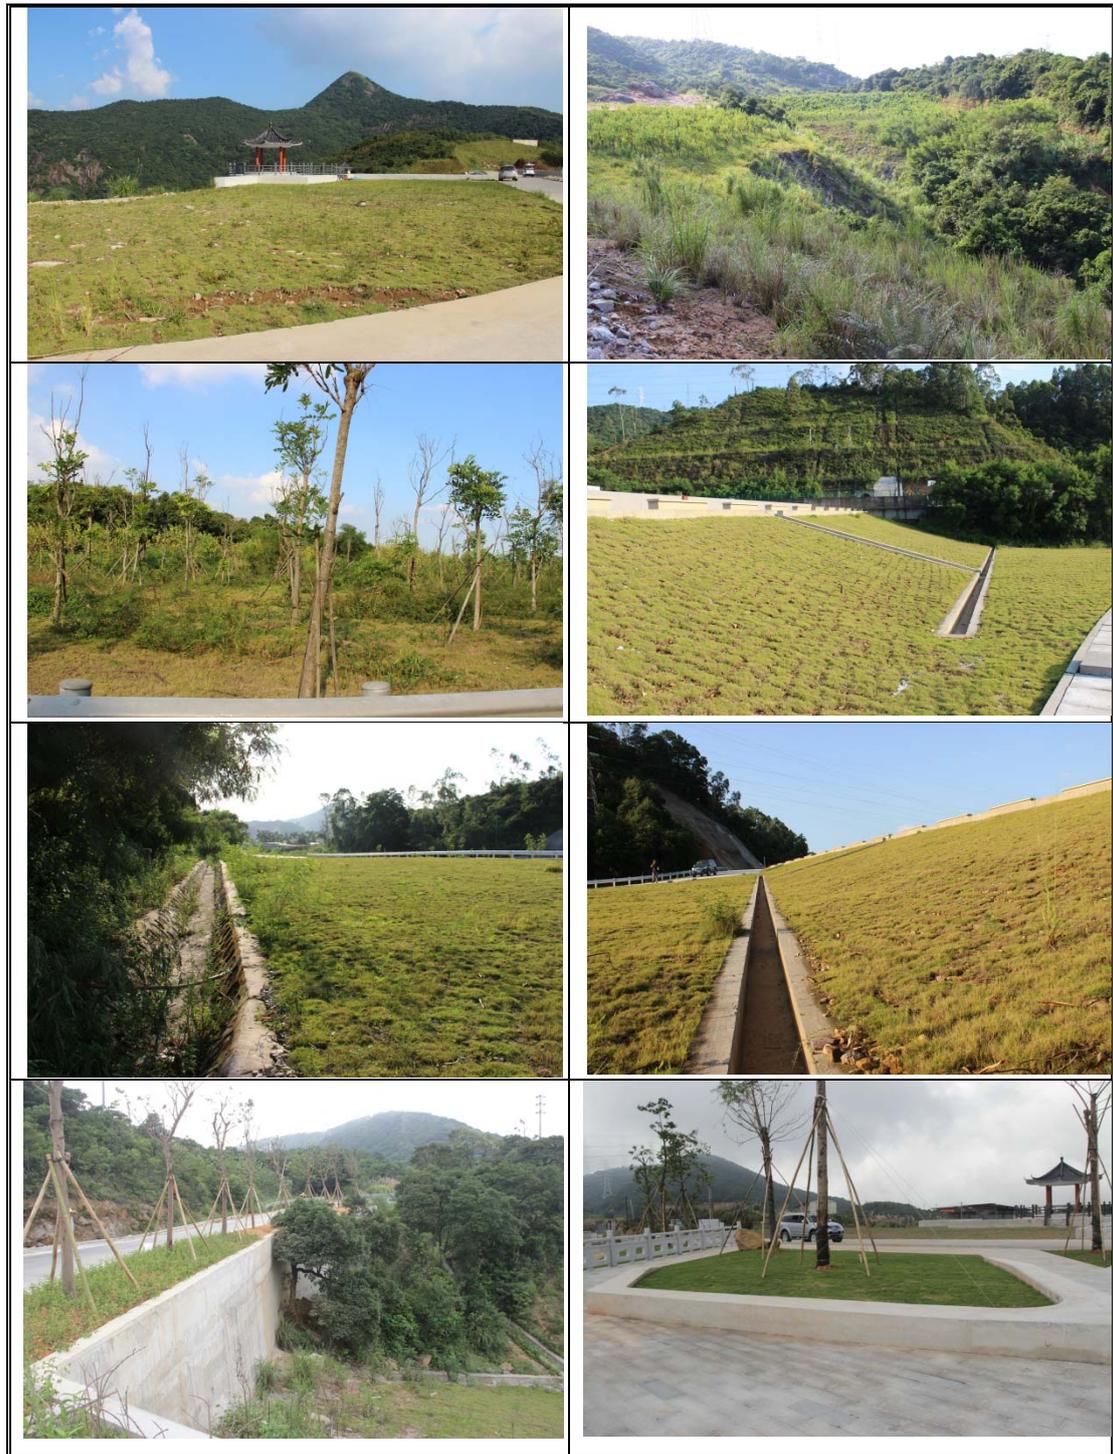
图 4-2 水土保持植物措施

通过现场监测及查阅相关资料得知，项目区实施的植物措施主要为铺植草皮、栽植乔灌等，上述措施取得了良好的生态效益和景观效益，体现了土建活动，生态先行的可持续发展理念。现场典型植物措施实施情况图见图4-2。

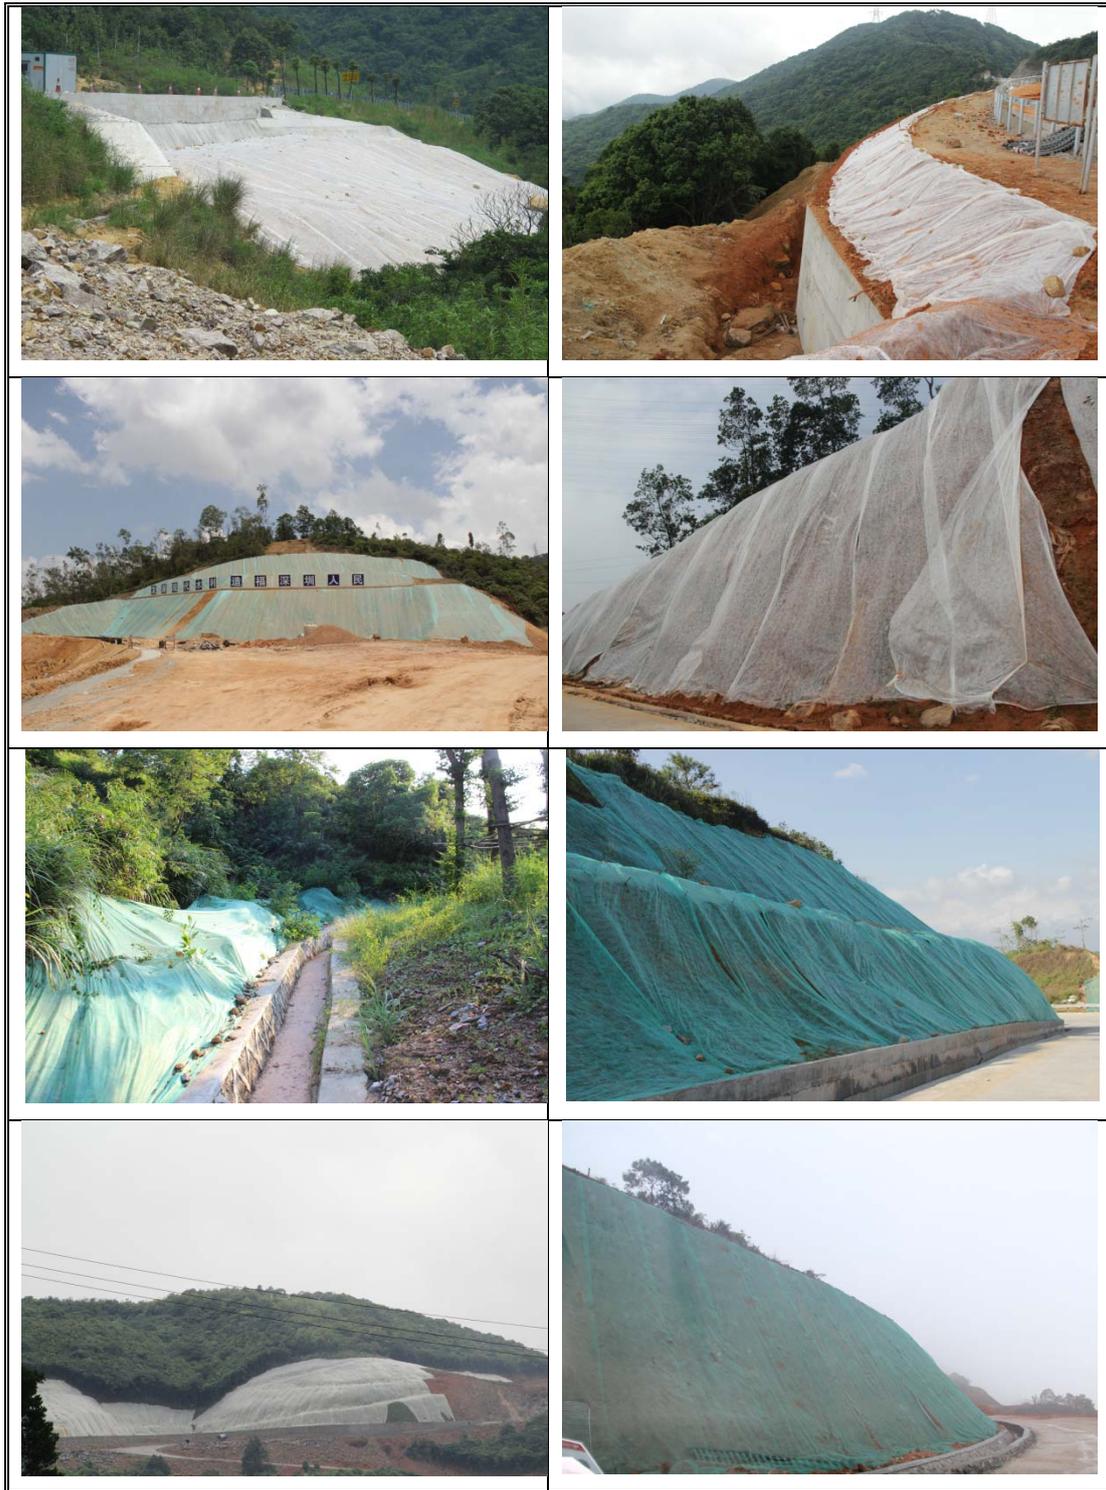
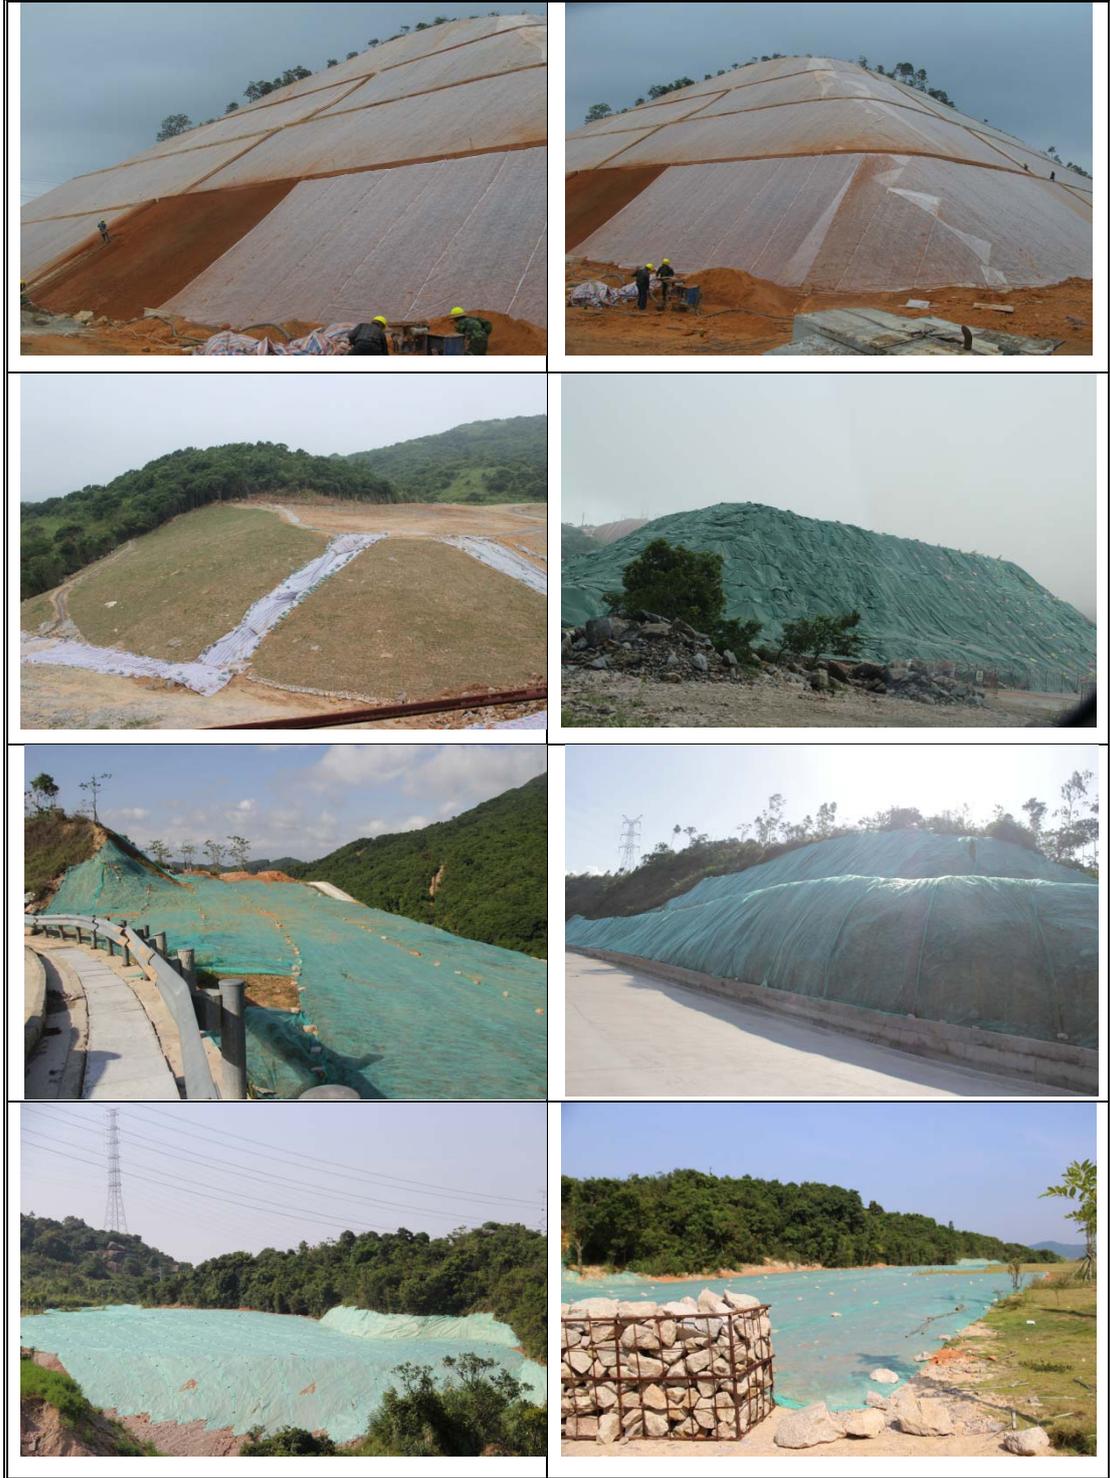
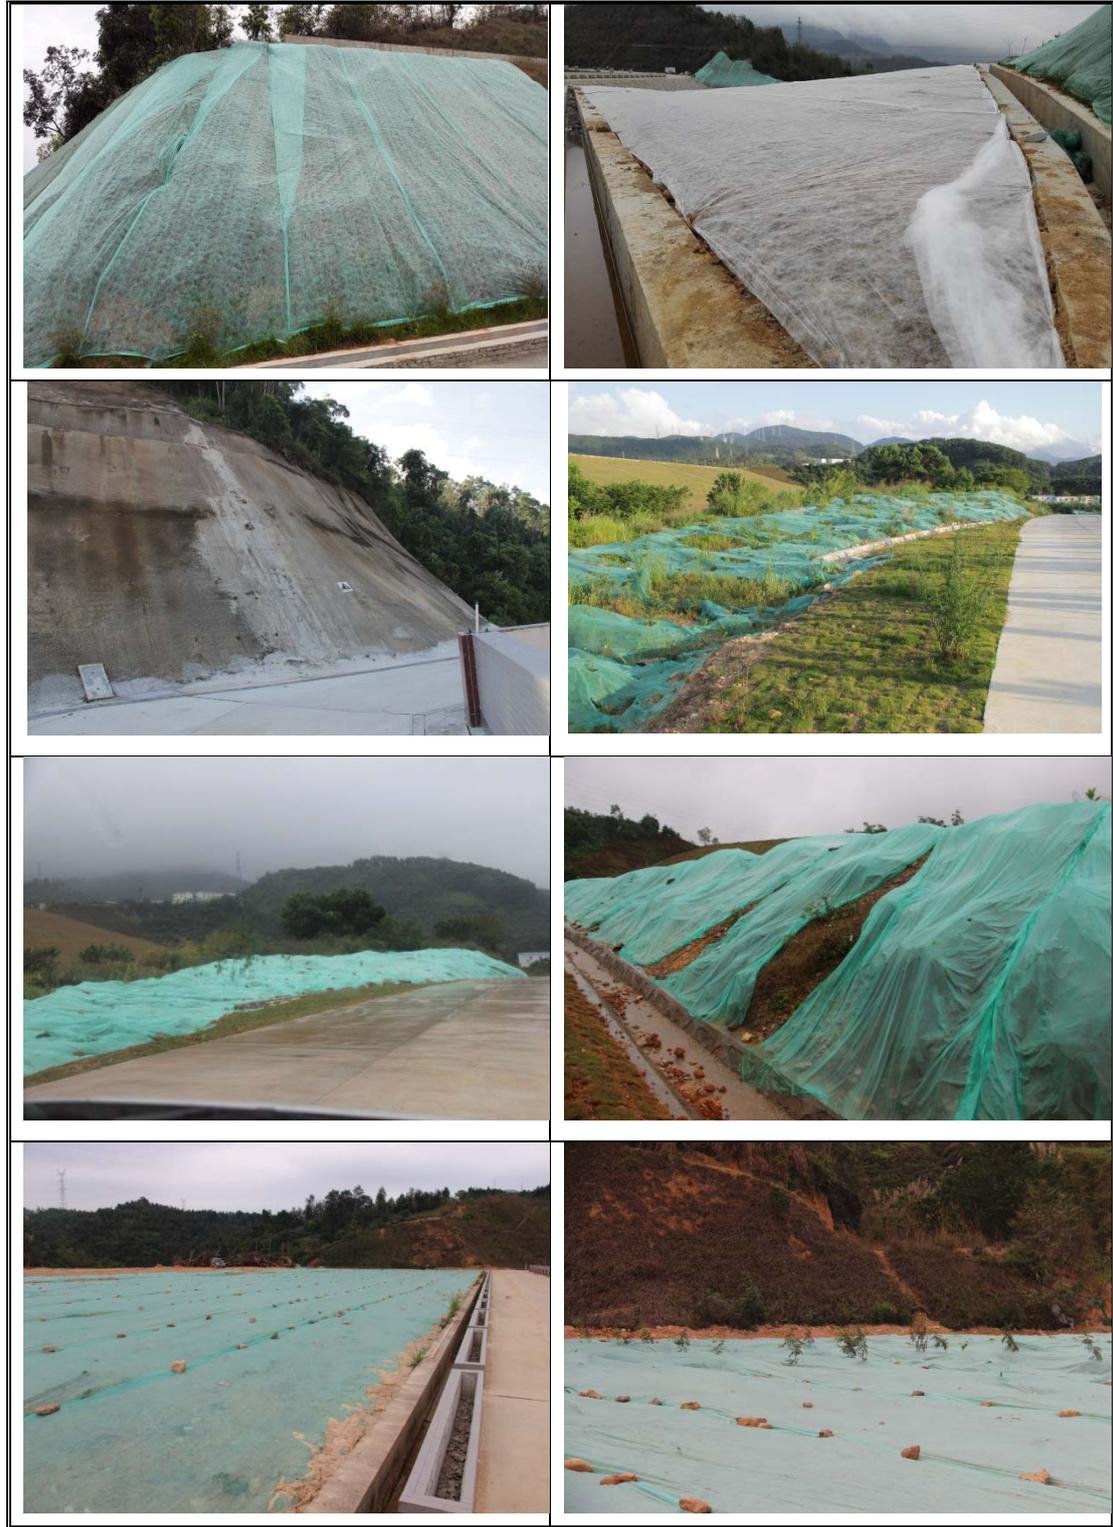
图 4-3 水土保持临时措施

通过现场监测及查阅相关资料得知，项目区临时措施主要为临时排水、拦挡、覆盖等措施。临时措施有效的防护了施工过程中项目区的水土流失，为工程的正

常进展提供了可靠保障。临时措施实施情况图见图4-3。
