深圳抽水蓄能电站 水土保持监测总结报告

建设单位：深圳蓄能发电有限公司

监测单位：珠江流域水土保持监测中心站

2019年6月

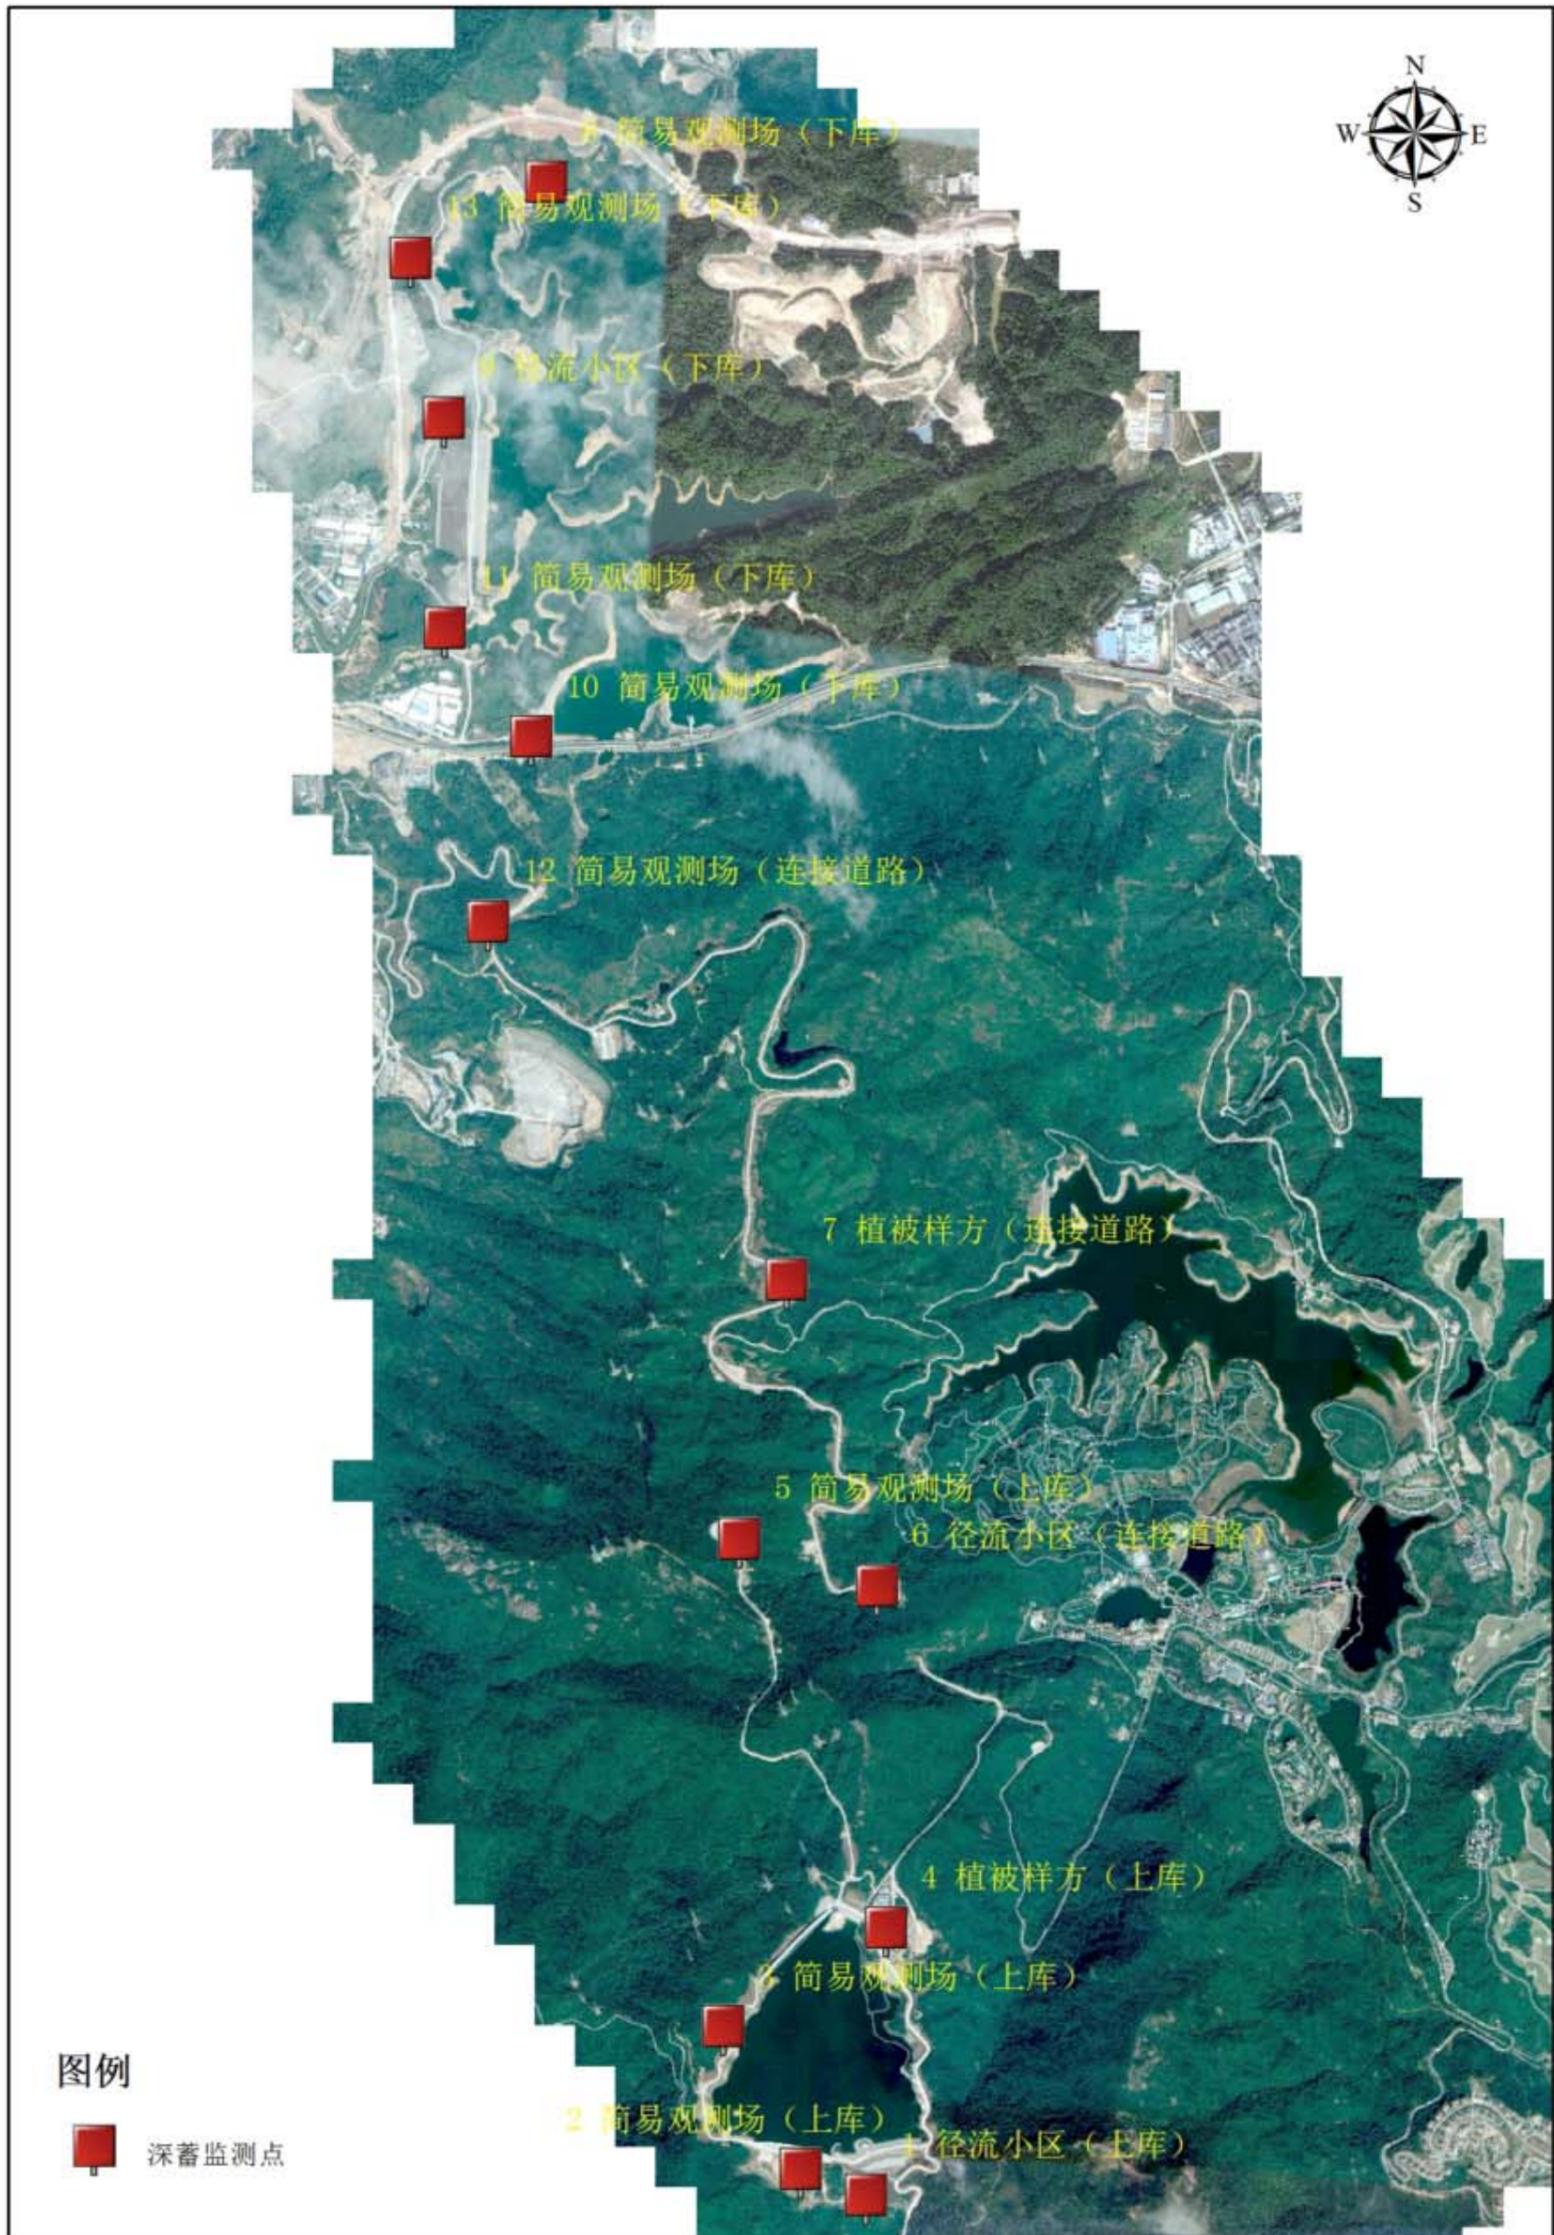
附图 2 监测点布设图

设情况，监测工作组在监测期内先后完成布设13个定位监测点。监测点布设情况详见表1-5、图1-3，监测点分布图详见附图2。

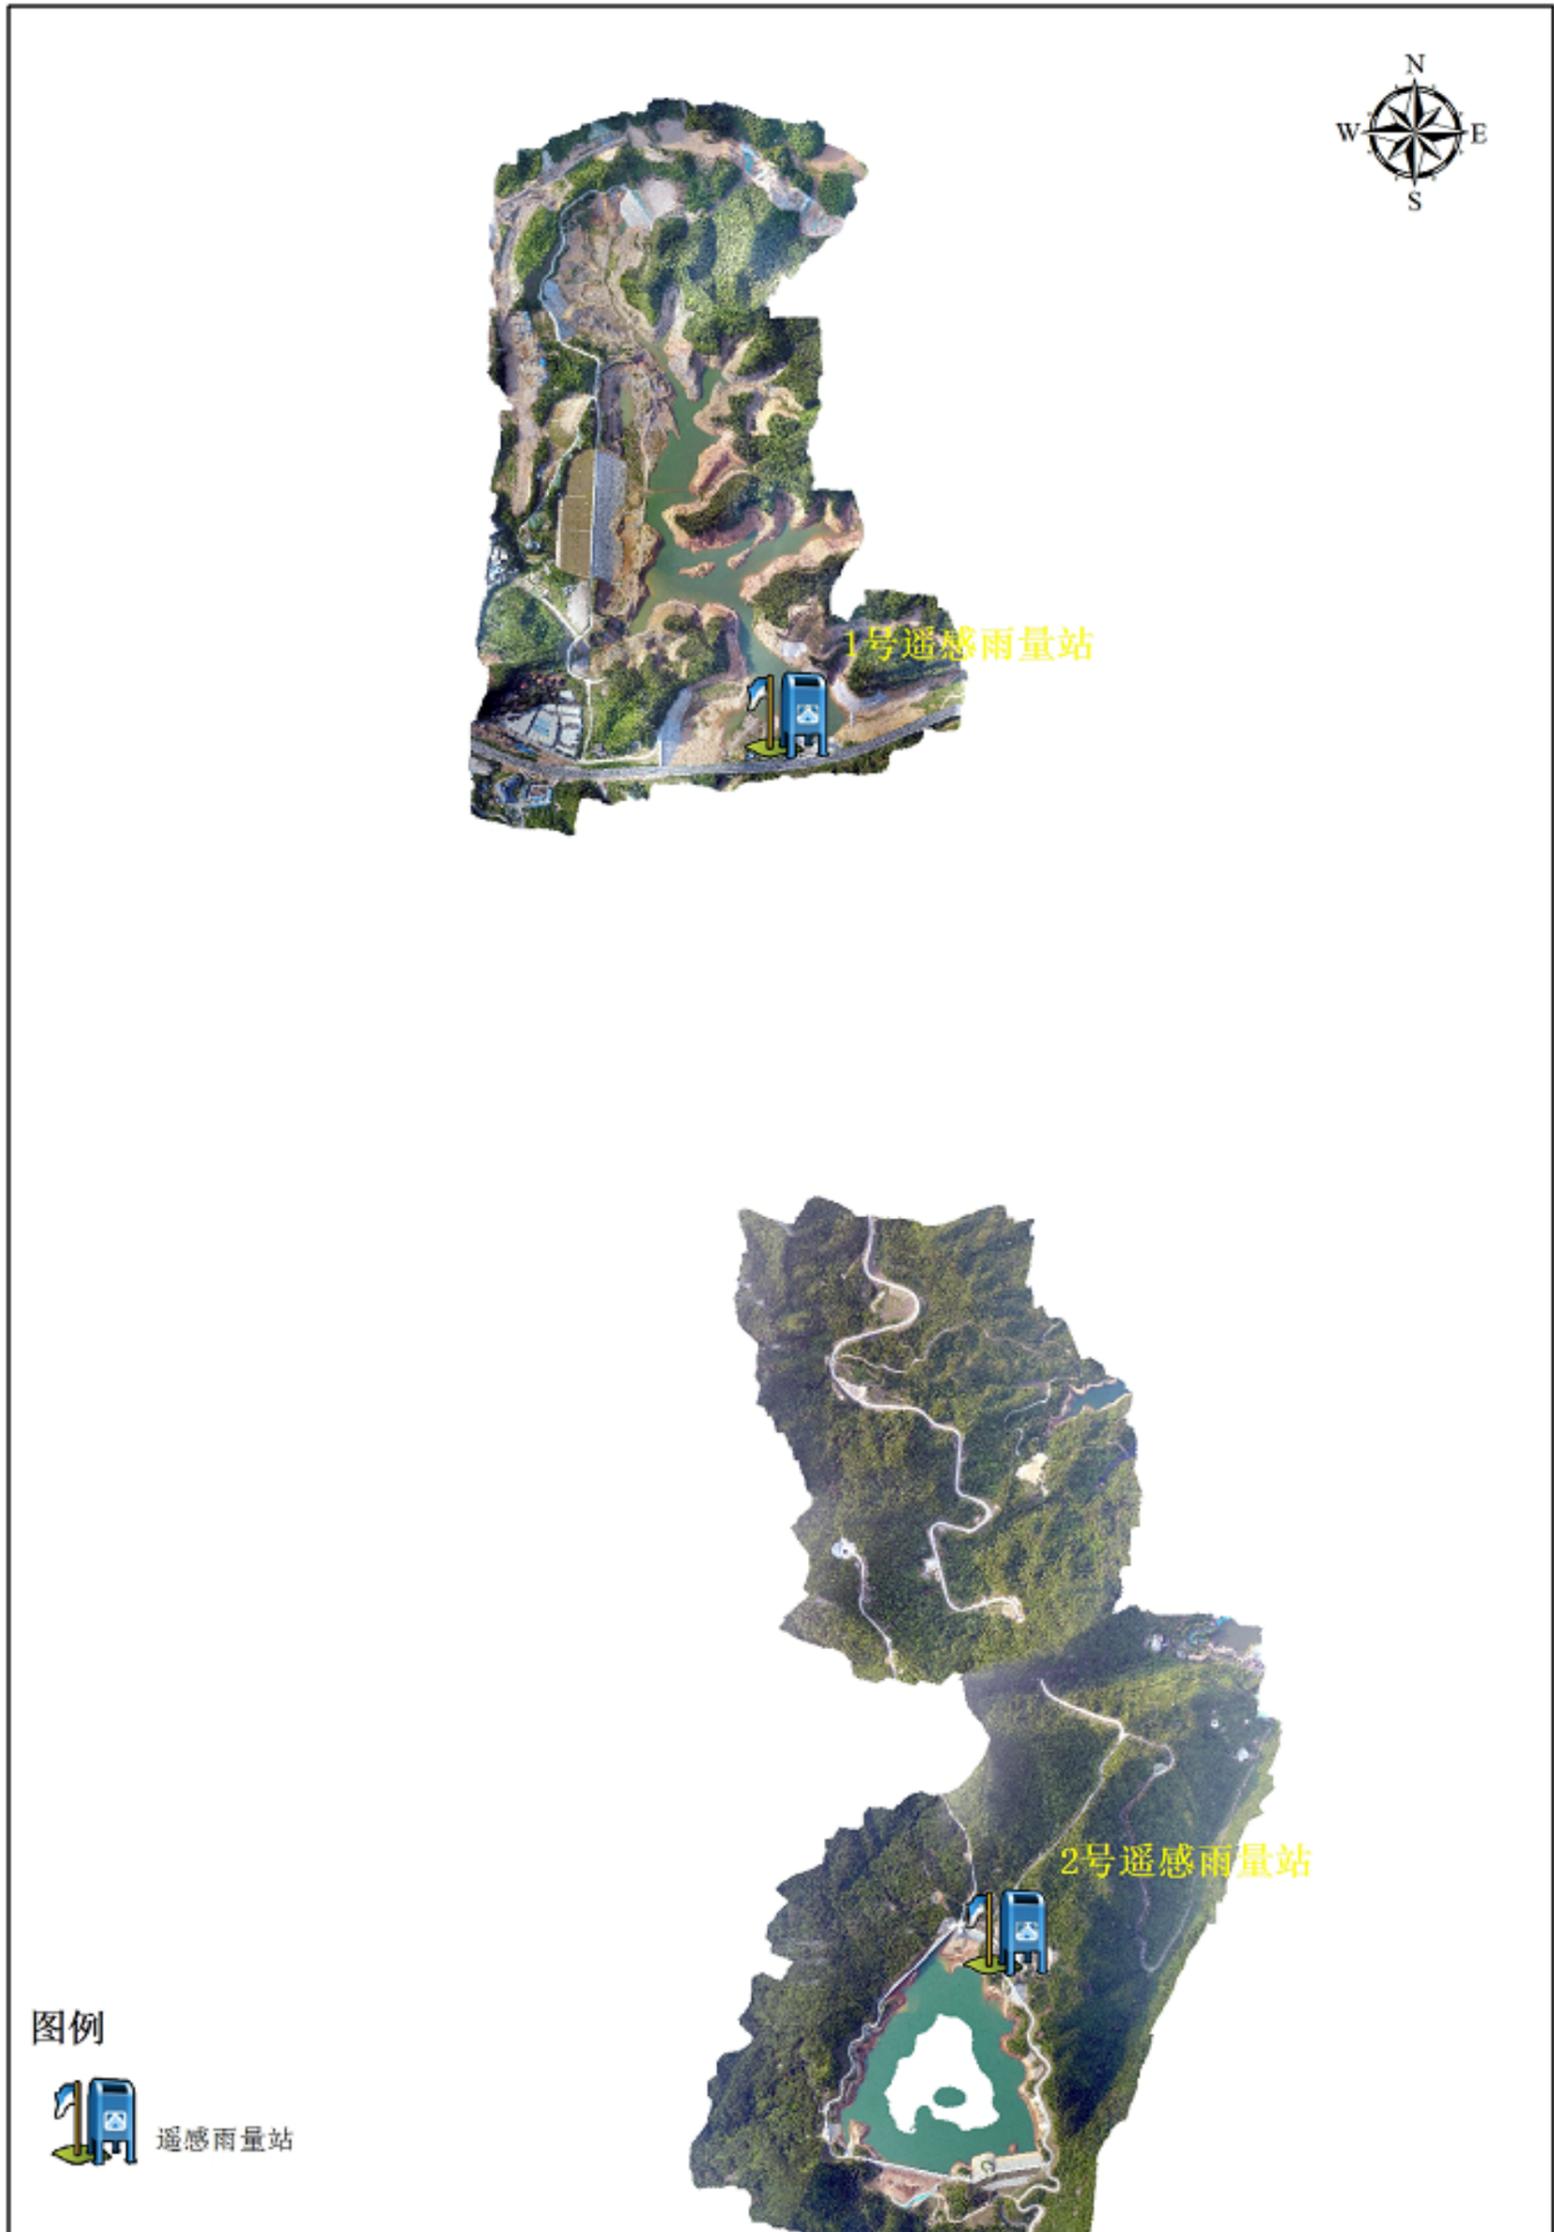
附图 3 遥感雨量站布设图

针对项目实际情况及具体的监测指标，选用不同的监测仪器设备，主要有投入的监测设备详见表1-6，遥感雨量站分布情况详见附图3。

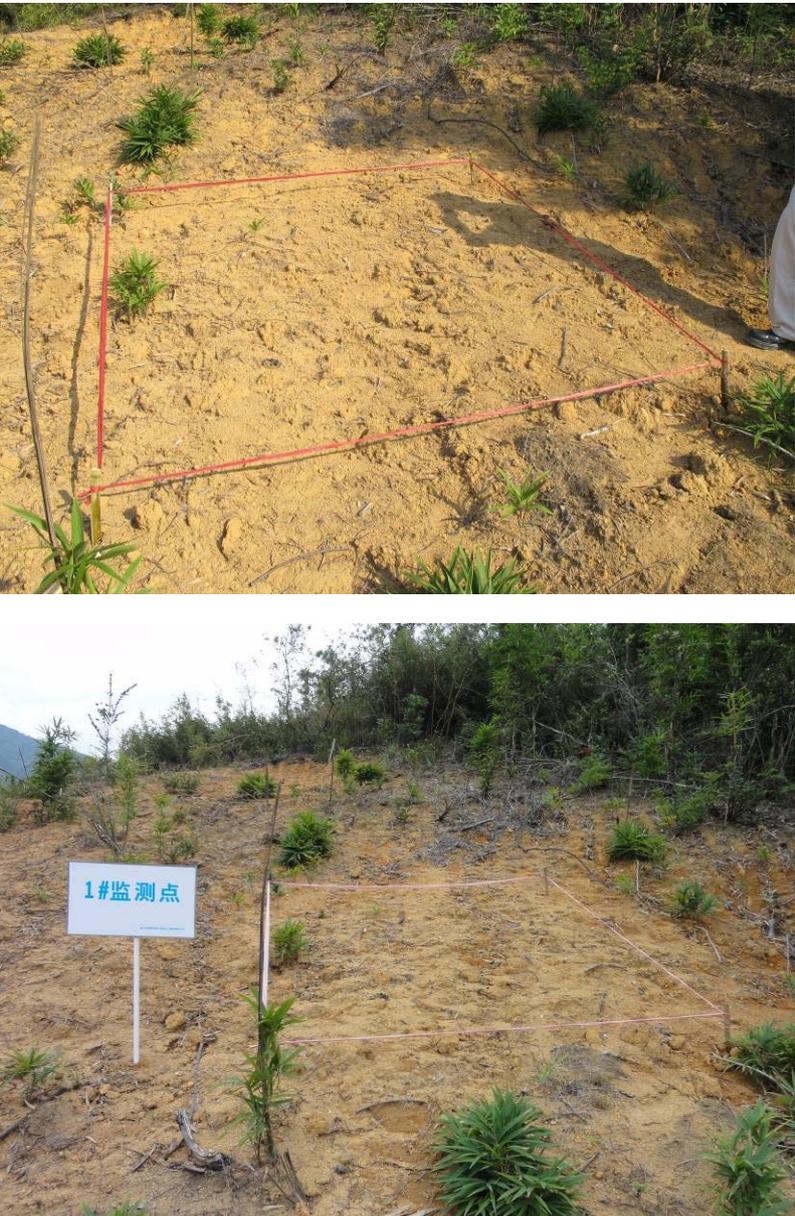
附表 1 1#监测点数据表

监测内容	林草覆盖率及自然植被恢复效果	林草植被覆盖率	3%，基本没有什么变化
经度	114°15'59"	纬度	22°39'11"
小区面积	2m × 2m	小区坡度	21°
小区植被	小区裸露，土石质松散		
监测人员	李万能，张广分

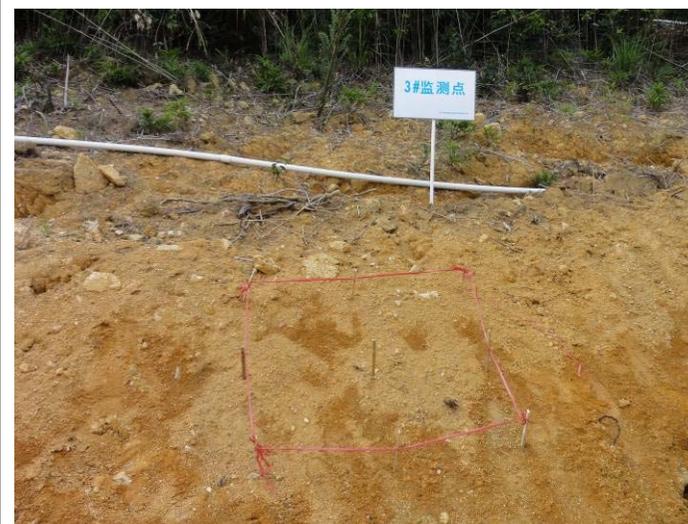
附表3 3#监测点数据表

经度	114°16'24"	纬度	22°38'29"	坡度	39°	面积	1m × 1m
点号日期	11月22日 (cm)	12月21日 (cm)	侵蚀深度 (cm)				
1#	22.1	22.3	0.2				
2#	19.1	19.4	0.3				
3#	18.3	18.3	0.0				
4#	18.9	18.9	0.0				
5#	16.4	16.5	0.1				
6#	17.7	17.7	0.0				
7#	20.7	20.7	0.0				
8#	18.6	18.7	0.1				
9#	17.6	17.6	0.0				
平均值	—	—	0.00				
侵蚀模数 (t/km ² ·a)	本阶段为旱季，本月降雨量为0，侵蚀量数据在收集阶段

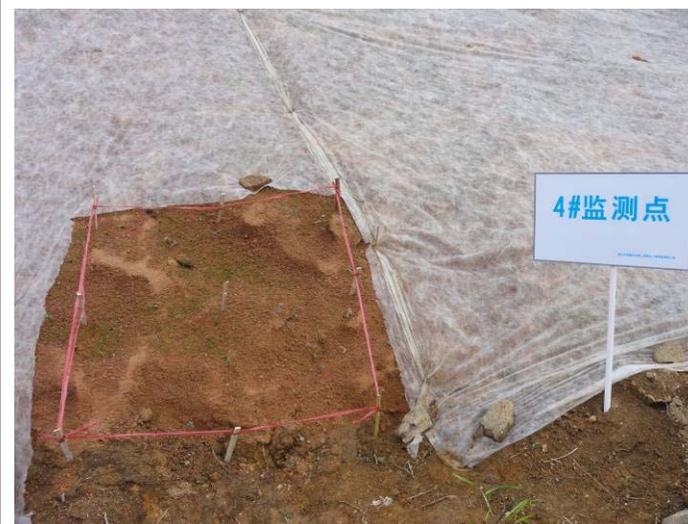
附表 4 4#监测点数据表

经度	114°16'28"	纬度	22°38'34"	坡度	39°	面积	1m × 1m
点号日期	11月22日 (cm)	12月21日 (cm)	侵蚀深度 (cm)				
1#	23.2	23.4	0.2				
2#	18.4	18.4	0.0				
3#	16.8	16.8	0.0				
4#	17.7	17.8	0.1				
5#	18.5	18.6	0.1				
6#	19.3	19.4	0.1				
7#	17.8	17.9	0.1				
8#	18.8	18.8	0.0				
9#	18.3	18.3	0.0				
平均值	—		0.0				
侵蚀模数 (t/km ² ·a)	本阶段为旱季，本月降雨量为0，侵蚀量数据在收集阶段

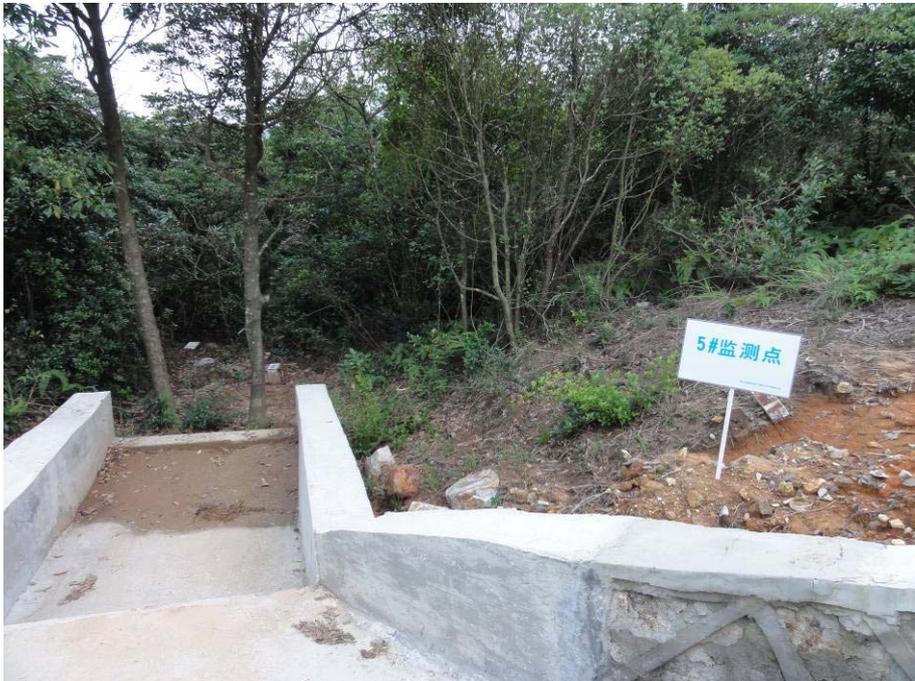
附表 5 5#监测点数据表

监测内容	水土流失量、水保措施防治效益		
	经度	114°18'35"	纬度	22°35'41"
	样方面积	4.5m×2.4m	样方坡度	
	泥沙主要来源	主要来自边坡泥沙		
	冲刷泥沙总重量 (kg)	4.8kg		
	间隔时段	2011年10月18日~2011年12月21日		
		天数 (天)	65	
监测人员	李万能 张广分			
监测时间	2011年12月22日

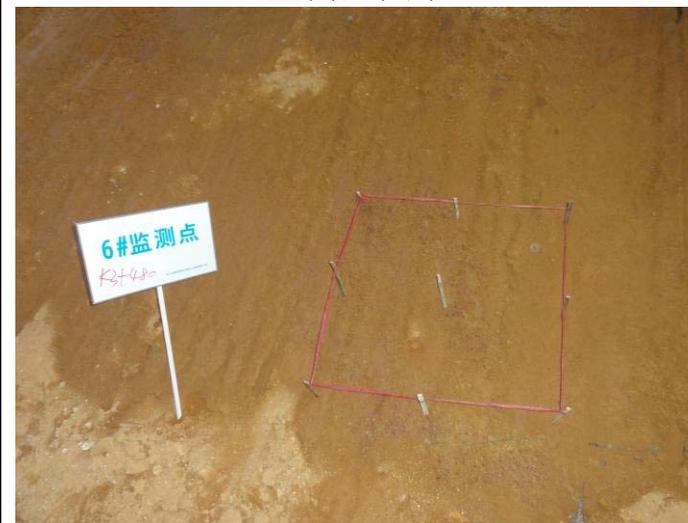
附表 6 6#监测点数据表

经度	114°16'24"	纬度	22°38'33"	坡度	39°	面积	1m × 1m
点号日期	11月22日 (cm)	12月21日 (cm)	侵蚀深度 (cm)				
1#	22.8	22.8	0.0				
2#	20.3	20.6	0.3				
3#	20.4	20.5	0.1				
4#	26.9	27.0	0.1				
5#	23.5	23.5	0.0				
6#	21.9	22.0	0.1				
7#	20.4	20.4	0.0				
8#	25.2	25.3	0.1				
9#	22.8	22.8	0.0				
平均值	—		0.0	—	0.0		
侵蚀模数 (t/km ² ·a)	本阶段为旱季，本月降雨量为0，侵蚀量数据在收集阶段

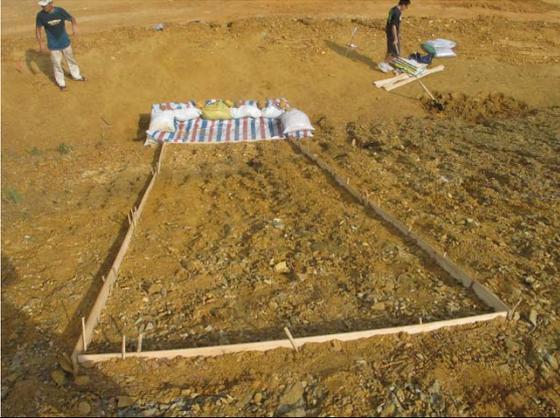
附表 7 1#径流小区监测点记录表

时间		2014 年 4 月 6 日			
地点	位置	下库道路挖方边坡			
	坐标	E112°56'19"		N23°45'41"	
地形地貌	地貌类型	山地			
	径流小区	坡长 (m)	5	坡宽 (m)	5
		坡度 (°)	33	沉沙池宽 (m)	1
地面组成物质		红壤土			
植被	类型	无			
	覆盖度 (%)	/			
	生长状况	/			
水土保持措施		沉沙池			
水土流失类型		水力侵蚀 面蚀			
土壤侵蚀强度		中度			
简要说明		坡面裸露, 无植被措施, 水土流失较严重			
填表人		李万能	核查人		向家平

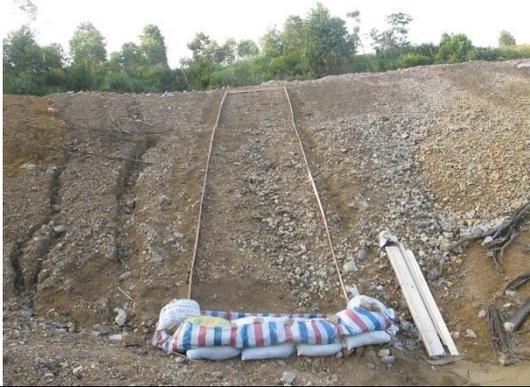
附表 8 2#径流小区监测点记录表

时间		2014年6月10日			
地点	位置	施工便道挖方边坡			
	坐标	E112°55'43"		N23°55'27"	
地形地貌	地貌类型	山地			
	径流小区	坡长 (m)	8	坡宽 (m)	5
		坡度 (°)	36	沉沙池宽 (m)	1
地面组成物质		土石混合			
植被	类型	无			
	覆盖度 (%)	/			
	生长状况	/			
水土保持措施		沉沙池			
水土流失类型		水力侵蚀 面蚀			
土壤侵蚀强度		中度			
简要说明		坡面裸露，表土较薄，如遇降雨冲刷，坡面较难进行植被恢复			
填表人		李万能	核查人		向家平

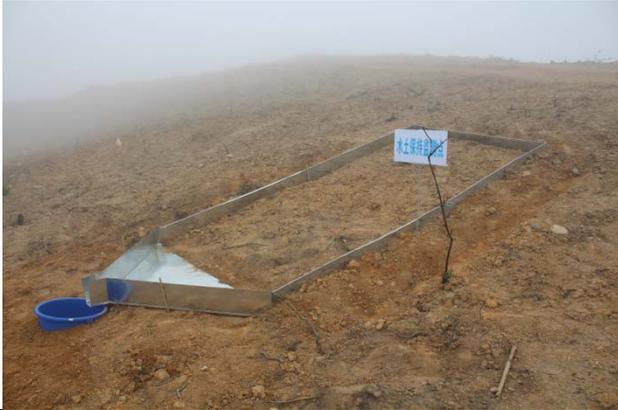
附表 9 3#径流小区监测点记录表

时间		2015 年 5 月 4 日			
地点	位置	交通洞出口附近边坡			
	坐标	E112°55'19"		N23°45'16"	
地形地貌	地貌类型	山地			
	径流小区	坡长 (m)	9	坡宽 (m)	5
		坡度 (°)	51	沉沙池宽 (m)	1
地面组成物质		土石混合			
植被	类型	无			
	覆盖度 (%)	/			
	生长状况	/			
水土保持措施		沉沙池、喷砼护坡			
水土流失类型		水力侵蚀 面蚀			
土壤侵蚀强度		轻度			
简要说明		该边坡已采用喷砼护坡进行防护，水土流失轻微			
填表人		李万能	核查人	向家平

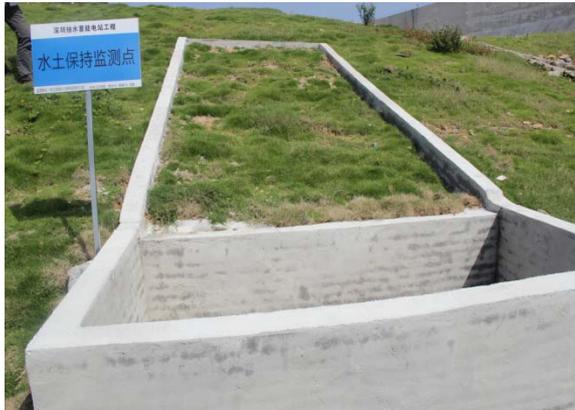
附表 10 4#植径流小区记录表

时间		2018年3月6日9时40分			
地点	位置	上库道路挖方边坡			
	坐标	N23°44'59.27"		E112°50'34.08"	
地形地貌	地貌类型	山地			
	小地形	坡度 (°)	45	坡长 (m)	7
地面组成物质		红壤土			
植被	类型	狗牙根			
	覆盖度 (%)	90			
	生长状况	良好			
水土保持措施		植草护坡、排水沟			
水土流失类型		水力侵蚀 面蚀			
土壤侵蚀强度		轻度			
简要说明		上库道路副坝四附近，部分坡面裸露			
核查人		向家平

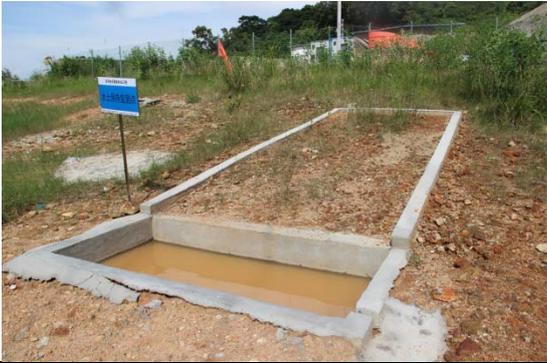
附表 11 5#径流小区观测记录表

时间		2014年4月6日			
地点	位置	下库道路挖方边坡			
	坐标	E112°56'19"		N23°45'41"	
地形地貌	地貌类型	山地			
	径流小区	坡长 (m)	5	坡宽 (m)	5
		坡度 (°)	33	沉沙池宽 (m)	1
地面组成物质		红壤土			
植被	类型	无			
	覆盖度 (%)	/			
	生长状况	/			
水土保持措施		沉沙池			
水土流失类型		水力侵蚀 面蚀			
土壤侵蚀强度		中度			
简要说明		坡面裸露, 无植被措施, 水土流失较严重			
填表人	李万能	核查人	向家平

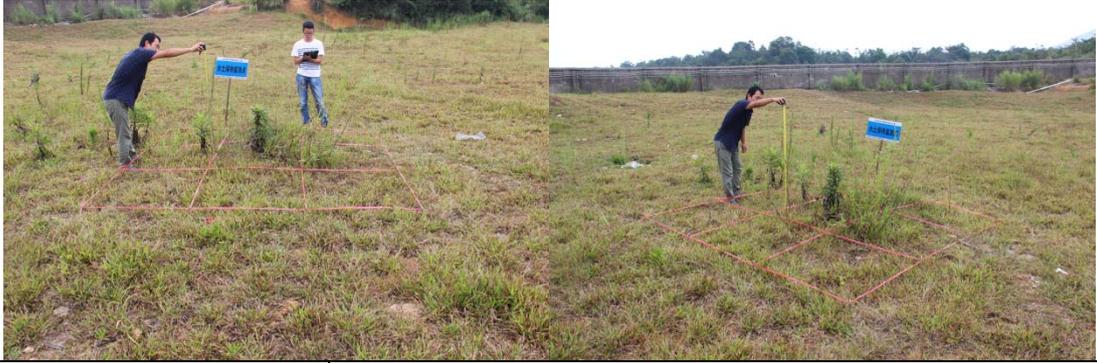
附表 12 植被样方记录表

时间		2017年7月6日14时40分			
地点	位置	上下库连接道路挖方边坡			
	坐标	N23°44'18.40"		E112°50'00.24"	
地形地貌	地貌类型	山地			
	小地形	坡度 (°)	40	坡长 (m)	12
地面组成物质		红壤土			
植被	类型	狗牙根			
	覆盖度 (%)	95			
	生长状况	良好			
水土保持措施		植草护坡、挡墙			
水土流失类型		水力侵蚀 面蚀			
土壤侵蚀强度		微度			
简要说明		监测点位于上下库连接道路，植被长势较好，水土流失轻微			
填表人		王玉琅	核查人		向家平

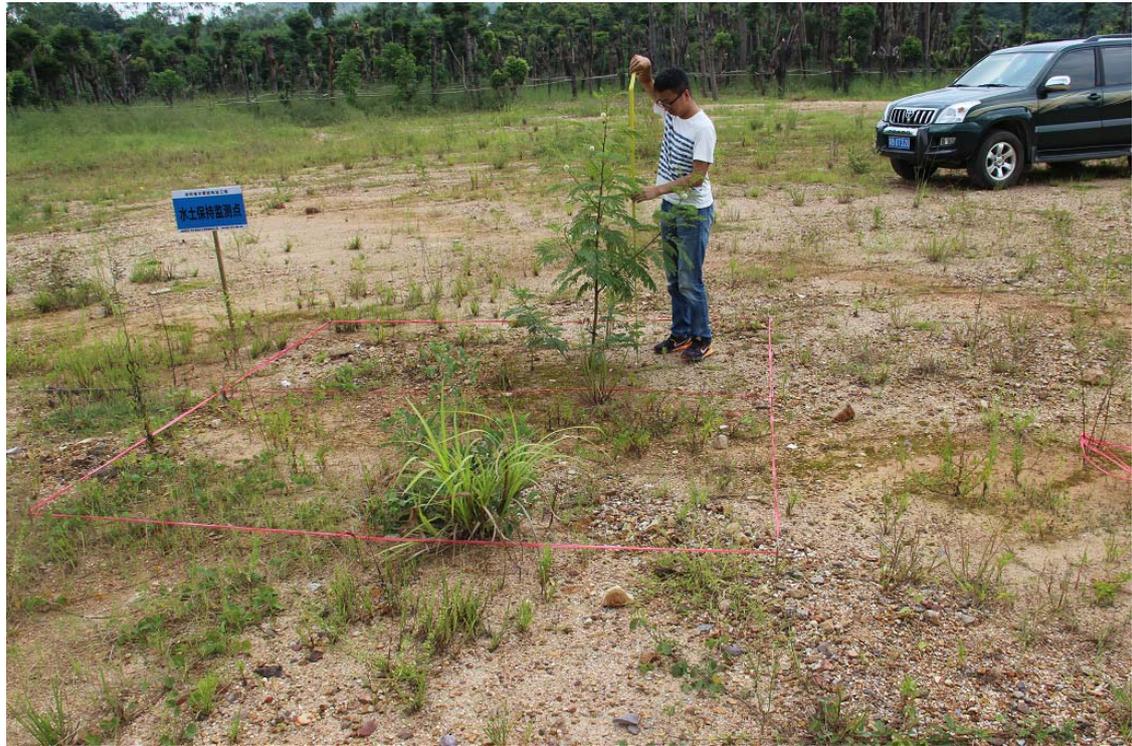
附表 13 植被样方记录表

时间		2018年8月29日15时35分			
地点	位置	上下库连接道路挖方边坡			
	坐标	N23°44'18.40"		E112°50'00.24"	
地形地貌	地貌类型	山地			
	小地形	坡度(°)	40	坡长(m)	12
地面组成物质		红壤土			
植被	类型	狗牙根			
	覆盖度(%)	95			
	生长状况	良好			
水土保持措施		植草护坡、挡墙			
水土流失类型		水力侵蚀 面蚀			
土壤侵蚀强度		微度			
简要说明		监测点位于上下库连接道路, 植被长势较好, 水土流失轻微			
填表人		王玉琅	核查人		向家平
